2014年8月に広島市安佐南区八木三丁目 で発生した土石流の流動特性

竹林洋史*・藤田正治*

*京都大学防災研究所

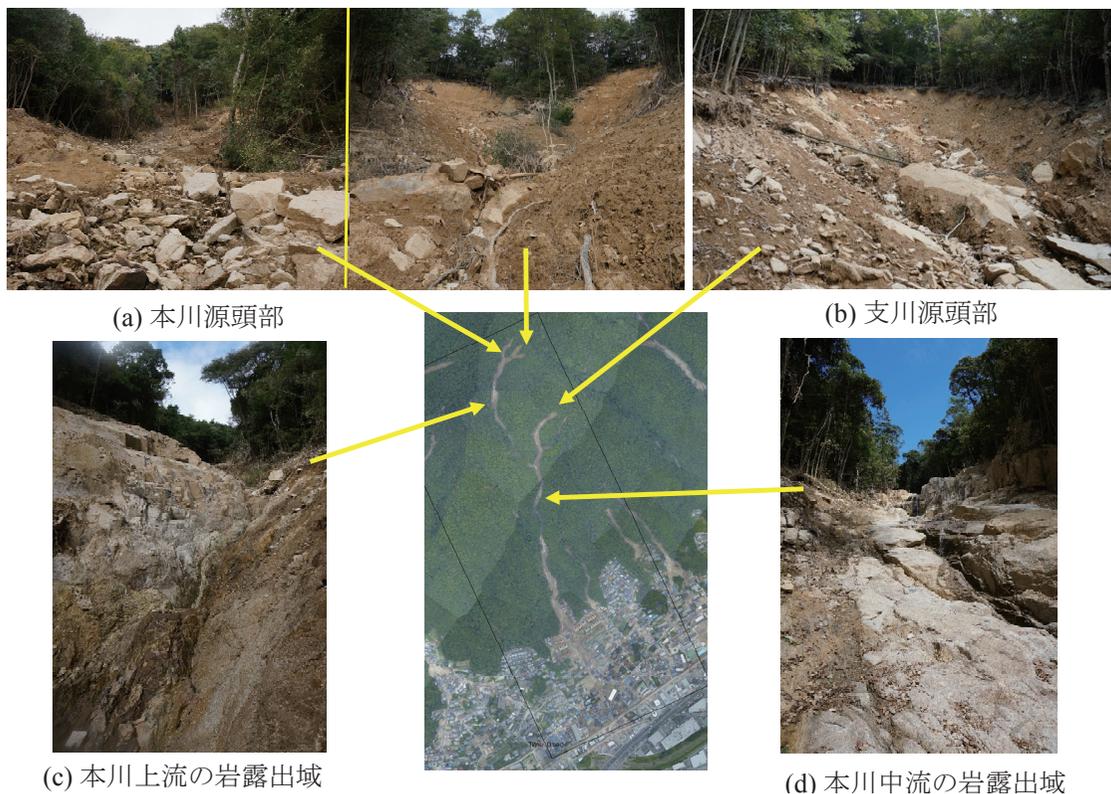
図1に被災後の広島市安佐南区八木三丁目の様子を示す¹⁾。図に示すように、本川で3箇所、支川は途中で2つに分岐して、各支川で1箇所ずつ斜面崩壊が発生したものと推察される。また、河道内には岩が露出し、河床勾配が非常に急な領域があり、これらの領域からも斜面崩壊や表面浸食に起因した土石流が発生した可能性も考えられる。対象斜面の下の方には、広島花崗岩と呼ばれる風化しやすい岩と花崗岩が風化した真砂土が分布してい

図1 広島市安佐南区八木三丁目の斜面崩壊跡と岩露出域

る²⁾。斜面の上の方には、変成作用を受けて堅くなった岩も分布している²⁾が、現地を見る限り、そのような場所にも多くの真砂土が存在していた。広島花崗岩は風化しやすいため、土石流の流動によって浸食されやすく、節理も多く入っており、岩の中では比較的透水性が高い。そのため、不安定土砂に加えて、土石流の通過によって花崗岩や変成岩が破壊されて土石流に取り込まれ、土石流の規模をさらに大きくしたと考えられる。

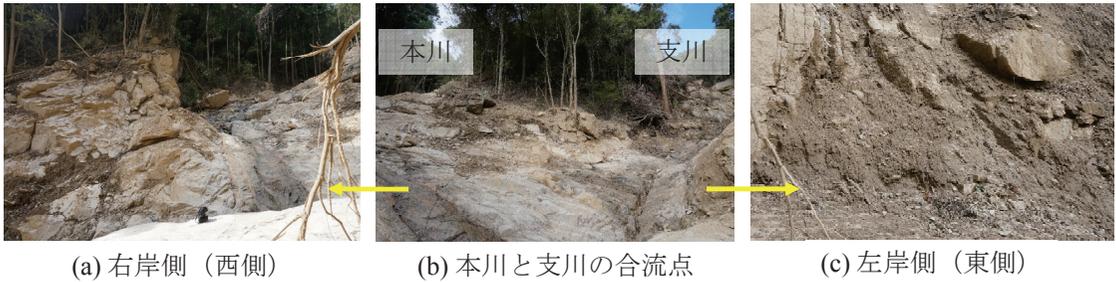
図2 本川と支川の合流部

図2に本川と支川の合流部の被災後の様子を示す。合流点直下流の右岸（西側）は基岩が露出しており、支川からの土石流によって河岸が浸食されたことがわかる。一方、合流点直下流の左岸（東側）は、本川からの土石移流の浸食を受けたと思われるが、斜面の表面に土砂が堆積していることがわかる。河道湾曲部では外岸が浸食され、内岸には土砂が堆積することを考えると、最後の土石流は支川から流出してきたと考えられる。

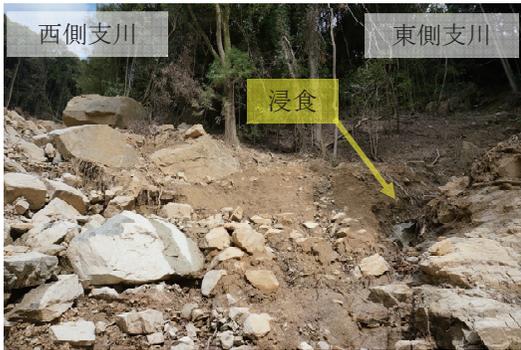
図3 支川の合流部

図3に二つの支川の合流部の被災後の様子を示す。西側の支川の土石流の規模の方が、東側の支川の土石流の規模よりもかなり大きかった。また、西側の支川の土石流の堆積物が東側の支川の流れによって浸食されているため、西側の土石流が先に発生し、その後に東側の土石流が発生したものと考えられる。

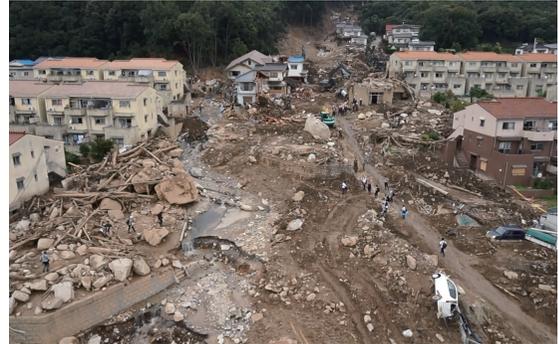
図4 住宅地の様子（ルーチェサーチ撮影）

図4に8月25日に撮影された被災後の住宅地の様子を示す³⁾。溪流の出口付近の住宅地には、多くの木造家屋と鉄筋コンクリート製の県営住宅が存在していたが、溪流に沿った領域の木造家屋の多くが流出していた。一方、

県営住宅の一部には土石流が衝突しているが、建物の形状が変形するような損傷は受けていなかった。しかし、土石流は窓ガラスを割って室内にも流れ込んだため、県営住宅の居住者も被災した。土石流は横断的にはあまり広がらず、道路にや建物と建物の間に沿って斜面下方に比較的直線的に流下したようである。

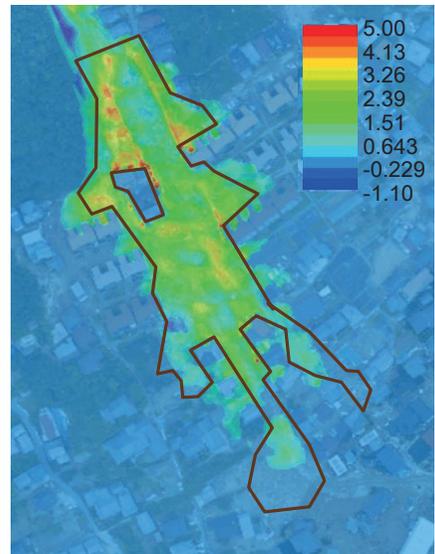
図5 数値解析による地盤の変化の平面分布（コンター）と現地での粒径の大きい岩石の平面分布（茶色枠）

図5に解析後の地盤高さの変化量の平面分布と被災後の写真や映像から得られた粒径の大きい岩石の平面分布を示す。図に示すように、解析結果は、粒径の大きい岩石の平面分布とほぼ一致していることがわかる。これは、本解析が土石流の発生・流動・堆積過程に関する数値シミュレーションであり、土石流による土砂が堆積した後に降り続いた豪雨による粒径の細かい土砂の浸食を対象としていないためである。本結果より、土石流発生から土石流が宅地に堆積した直後までの現象に対しては、本解析モデルによってある一定レベルで評価が可能である。

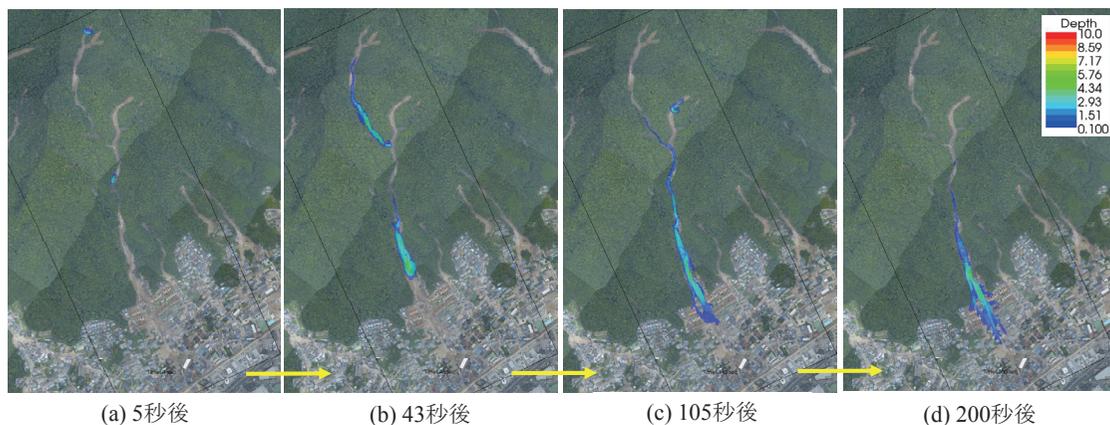
図6 流域全体の土石流の深さの時空間的な変化

図6に流域全体の土石流の深さの時空間的な変化を示す。土石流発生直後は土石流の規模は非常に小さいが、時間とともに大きくなり、宅地に流れ込んだ時点では非常に大きくなっていることがわかる。中流域で発生した土石流は、43秒で宅地に到達しており、本川源頭部で発生した土石流でも96秒で宅地に到達している。土石流の発生した時刻が午前3時～4時であり、就寝時刻であることと、屋外で高強度の雨が降っていたことを考え合わせると、土石流発生時点で土石流発生の連絡があったとしても避難所などへの避難は困難であることがわかる。土石流の平均速度は約9m/sであり、宅地に流れ込んだ時点では約8m/sであった。

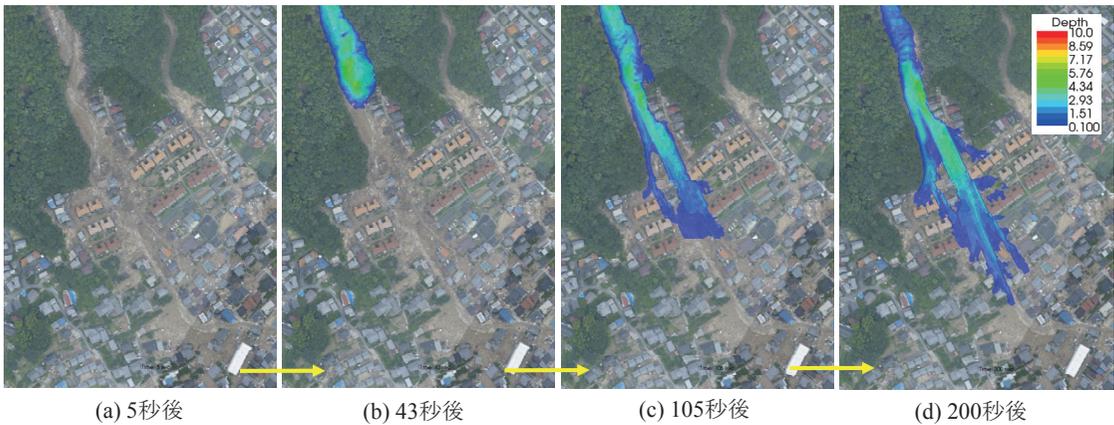
図7に住宅地での土石流の深さの時空間的な変化を示す。土石流は家屋の上流域に土砂を堆積させるため、家屋に土石流が衝突しても横に大きく広がることはなく、斜面下方に伸びている道路や家屋と家屋の間を比較的直線的

図7 住宅地の土石流の深さの時空間的な変化

に下流に流下していることがわかる。これは、今回の土石流は比較的大きな粒径の岩石が含まれているとともに、地盤の勾配が非常に急な地域に宅地が建設されているためと考えられる。

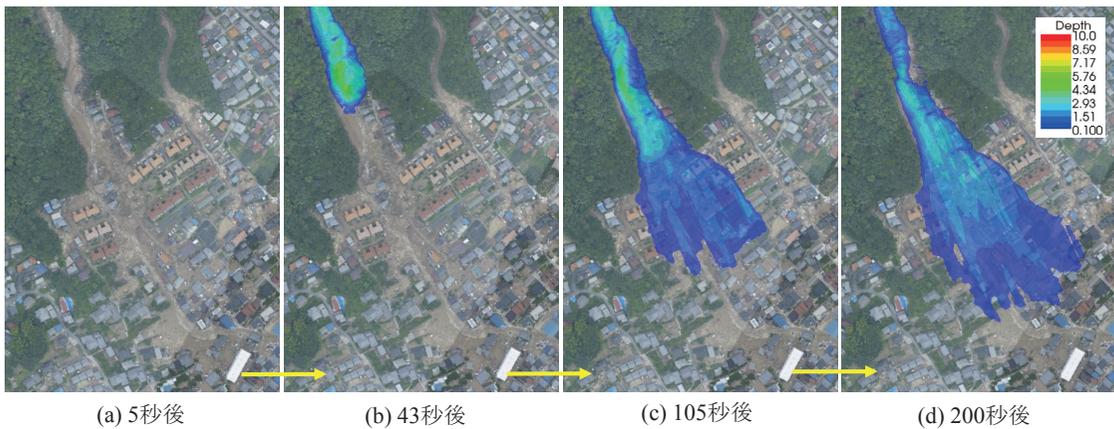
図8 家屋を考慮していない場合の住宅地の土石流の深さの時空間的な変化

図8に家屋を考慮していない場合の住宅地での土石流の深さの時空間的な変化を示す。家屋を考慮しないことにより、土石流は扇形に広く薄く流れていることがわかる。つまり、家屋の存在により土石流から守られた場所もある一方で、土石流の流下経路に周辺は、土石流の深さは深くなり被害も大きくなったと考えられる。
