2014年広島豪雨による土砂災害の地質規制

Geological control of landslides induced by the 2014 Hiroshima rainstorm

千木良雅弘*・松四雄騎*・鄒 青穎*・渡壁卓磨*

*京都大学防災研究所

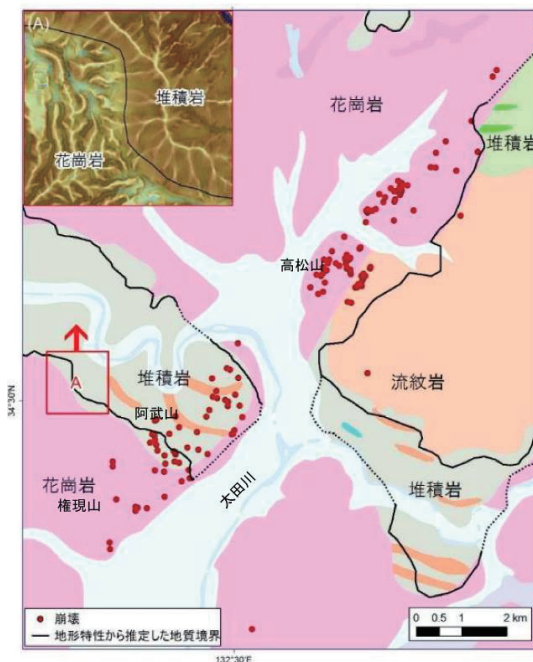
2014年8月20日の集中豪雨によって、広島市安佐北区と安佐南区で多くの崩壊・土石流が発生し、その結果、74人の犠牲者を含む甚大な災害が引き起こされた。筆者らは、災害当日のヘリからの観察、現地調査、空中レーザ計測データ（詳細DEM）を用いた地形解析を行った。その結果、崩壊・土石流は極めて狭い範囲に集中して発生したことがわかった（図1）。土石流のほとんどは、最上部に崩壊を持ち、それが流下するに従って体積を増加したものと判断される。崩壊・土石流は、北東-南西に伸びる幅3km、長さ12kmの範囲に140個以上発生した。崩壊の発生密度は1kmあたり最大30か所であった。崩壊密度の高い領域は3時間当たりの雨量が150mm以上の領域とほぼ一致している。

図1 地質と斜面崩壊の空間分布。地質境界は5mメッシュ地形モデルの地上開口度と傾斜のパターンに基づき推定した。Aはその例。背景には20万分の1シームレス地質図を使用。

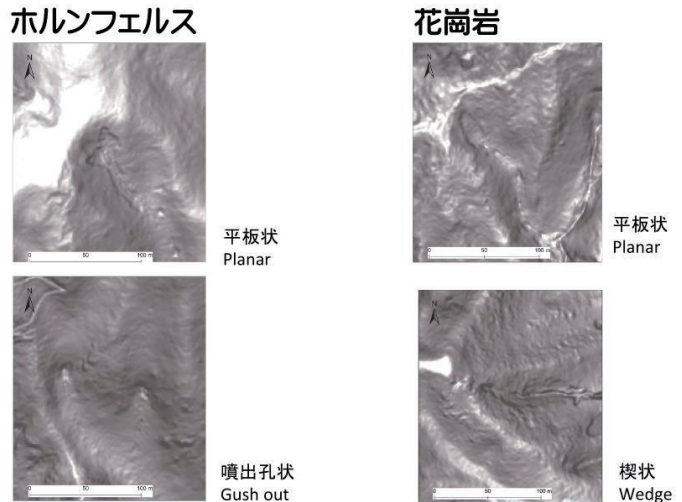
崩壊には主に3つのタイプが認められた（図2）。一つは、平板状の崩壊であり、深さ1m内外で薄い板状の土層の崩壊である。次に、噴出孔状の崩壊で、斜面内部から水が噴出して穴が開いたような形態の崩壊で

ある。その崩壊内部の底部には細粒分が少なく隙間の多い岩片集合部が見られる。次に、細長く楔状の横断面を示す崩壊で、これは谷の傾斜方向に長い崩壊で、片側を谷方向の断層あるいは節理に区切られていることが多い。

図2 花崗岩地域とホルンフェルス地域の代表的な崩壊形態。1mメッシュのDEMから作成した傾斜図。

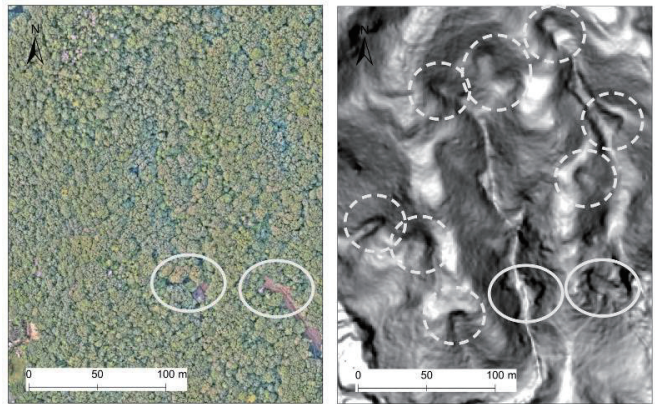
図3 デジタル画像と詳細DEMによる傾斜図。実線丸は新しい崩壊を示し、点線丸は古い崩壊を示す。

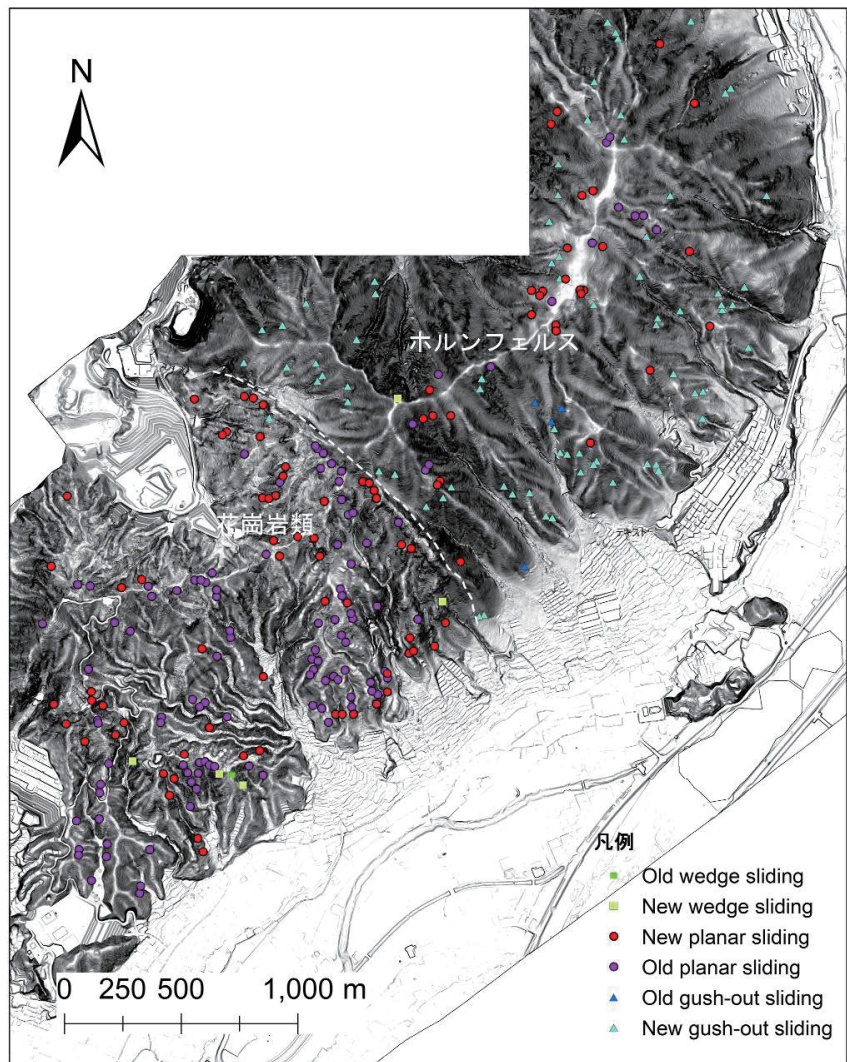
詳細DEMからは、今回の崩壊以外に古い崩壊の痕跡を示す地形が多数認められた(図3)。崩壊のタイプ別の分布調査はまだ作業途中であるが、安佐南区では図4の通りである。花崗岩地域では、最も多い平板状の崩壊は、新しいものが90箇所、古いものが107箇所ほぼ同数である。噴出孔型の崩壊は、ホルンフェルス地域に圧倒的に多く、また、新しいものが43か所であるのに対して、古いものは3か所のみと少なかった。

図4 安佐南区の崩壊の分布
