平成 26 年 8 月豪雨による広島被災地の 侵食地形と地質

黒木貴一*・池見洋明**・磯 望***

*福岡教育大学、**九州大学、***西南学院大学

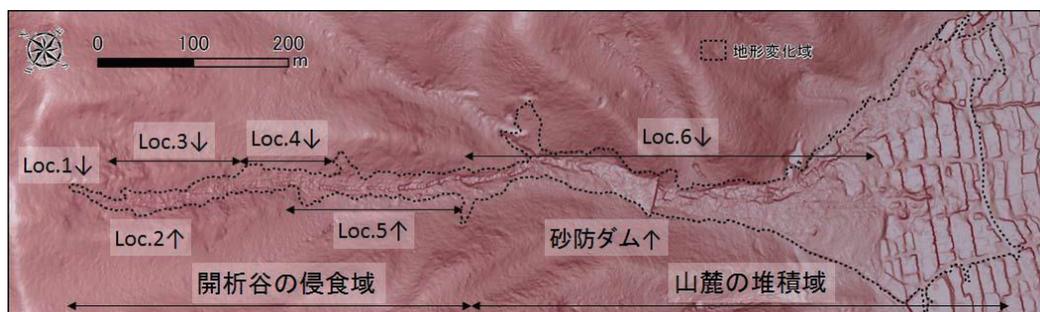
図 2 CS 立体図と侵食地形分布

八木 4 丁目被災地の上流側は付加体、下流側は花崗岩分布域とされる(図 1)。図 2 を見ると開析谷は谷底と谷壁の境界が不明瞭な U 字状谷を示す特徴を持つ。その明暗から斜面崩壊や谷底の侵食による凹凸が顕著な開析谷の侵食域と、土石流が砂防ダムや雑壇状の住宅地に到来し扇状地を形成した山麓の堆積域に大凡区分される。

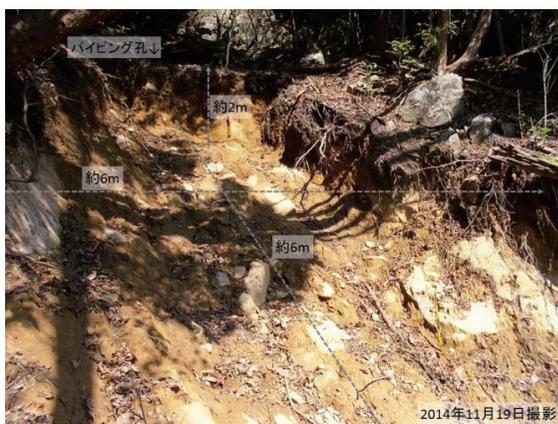
写真 1 Loc.1 の斜面崩壊

谷頭部の Loc.1(写真 1)では、基盤上にある土層が崩落した表層崩壊があり、その最大深は約 2m、最大幅約 6m、延長約 6m である。図 2 ではそこに明暗で馬蹄形の地形が読める。崩壊壁の土層にパイピング孔があるため、Loc.1 では中間流が発生し間隙水圧上昇による斜面の不安定化で崩壊に至ったと考えられる。また崩壊地の背後には開口亀裂や陥没が多く認められ不安定化した斜面が残る。

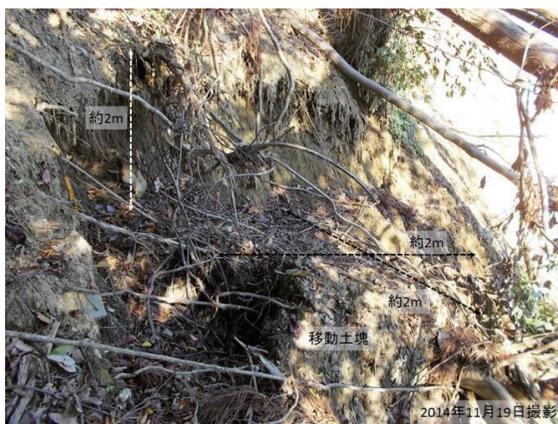
写真 2 Loc.2 の地すべり状地形

谷頭部の Loc.2(写真 2)では、小規模の滑落崖(高さ約 2m)直下に表面の攪乱の無い移動土塊(長さ幅共約 2m)を残す地すべり状地形が見られた。滑落崖にはパイピング孔もあるが、当該地形の接触する谷側の侵食が著しいことから、Loc.2 の不安定化要因には土塊末端の洗掘も考えられる。図 2 では Loc.2 周囲に他にも表層崩壊と似た印象で示される地すべり状地形が読める。

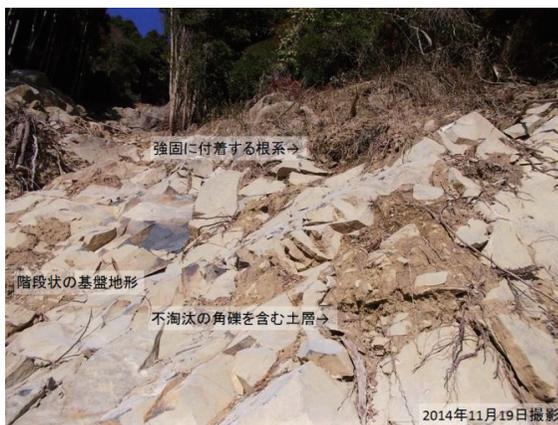
写真 3 Loc.3 の幅広の浅い谷

上流部の Loc.3(写真 3)付近では、傾斜 40 度以上の幅広の浅い谷全面に基盤が露出する。低角と高角の節理が約 50cm の高さ奥行きを持つ階段状地形を作る。図 2 では凹凸の印象が明暗で示される。基盤には不淘汰の角礫を含む僅かな土層と、強固に付着する根系が多く残存することから、Loc.3 付近では激しい地表面流で土層が面的に侵食されたことが考えられる。

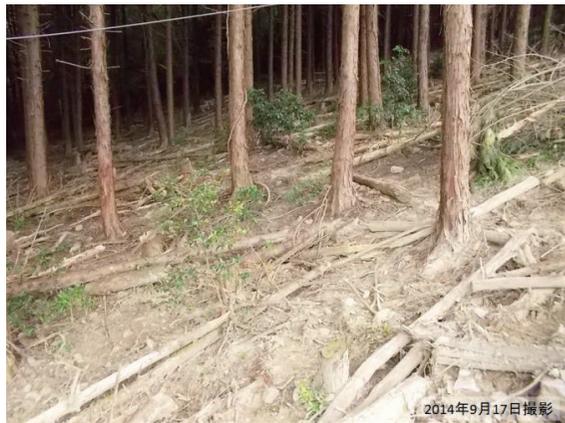
写真 7 八木 3 丁目被災地の森林内状況

なお、地形変化域の縁辺部は、強い地表面流により表層が薄く侵食され根系や基盤が露出する状況に変化した(写真 7)。ただこの侵食域は地形境界線が明瞭ではなく図 2 からの区分は難しい。今後は堆積に伴う地形変化、侵食・堆積による地形変化と標高変化量との関連、地質の異なる被災地での同様の検討を行う必要がある。
