福岡県朝倉豪雨災害から学ぶこと

山本晴彦

(山口大学大学院創成科学研究科)

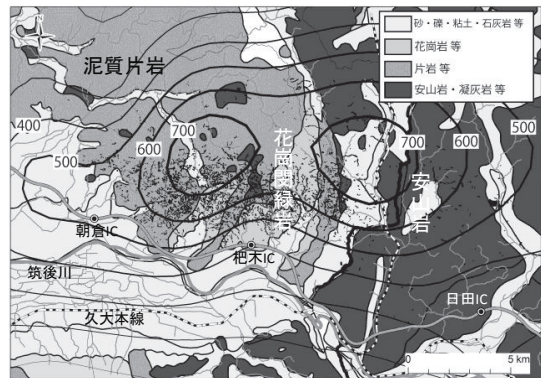
図4には、20万分の1地質図⁵⁾を著者がモノクロ加工した図と「平成29年7月九州北部豪雨に伴う被害状況判読図」(7月13日時点)⁶⁾に図3の7月5日の日降水量の分布を重ね合わせた図である。黒い点が空中写真から判読した被害状況であり、赤谷川と北川の流域には花崗閃緑岩が分布し、これが風化して真砂土(まさ土)となり、今回の豪雨域で土砂災害が発生している。ただし、泥質片岩や安山岩などの他の地域でも土砂災害が発生しており、きわめて稀な雨が朝倉・日田地域に降ったことが要因と示唆される。

図4 5万分の1地質図幅「福岡・熊本」(産総研地質調査総合センター⁵⁾)を著者がモノクロ加工した図と国土地理院「平成29年7月九州北部豪雨に伴う被害状況判読図」(7月13日時点)⁶⁾、図3の7月5日の日降水量 (mm) の分布を重ね合わせた図

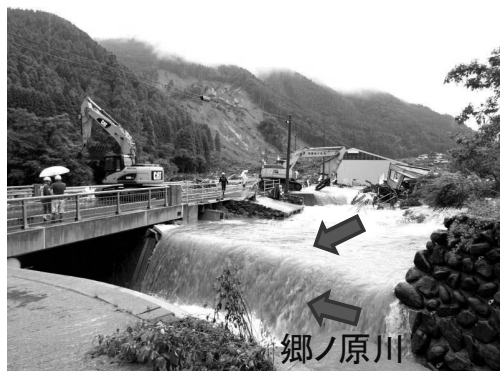
写真1は、日田市の小野川で発生した大規模な森林崩壊の状況で、日田スギの人工林が植栽されており、表層崩壊により小野川へ流入している。写真は災害発生4日後の7月9日に撮影された状況であるが、大量の水が河道と県道をはさんで反対側の箇所を流下している。

写真1 日田市小野地区で発生した大規模な森林崩壊の状況 (2017年7月9日撮影)

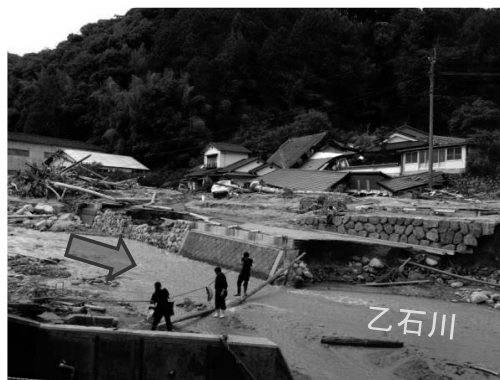
写真2は、朝倉市杷木を流れる赤谷川とその支流の乙石川が合流する松末地区における洪水災害の状況である。赤谷川では下流の林田、中流の星丸・松末、上流の赤谷の各地区で土砂・洪水災害が多発し、ライフラインが寸断されて多くの住民が孤立した。星丸地区などでは上流からの大量の河川水により谷底平野に新たに河道が生じ、住宅や農地が消失する被害が発生した。松末地区の乙石川上流の集落では落橋や河川沿いの道路の流失により現在も避難を余儀なくされている。

写真2 赤谷川と乙石川が合流する松末地区における洪水被害の状況 (2017年7月8日撮影)

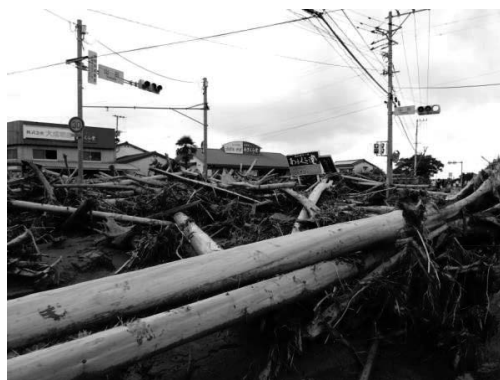
写真3には、奈良ヶ谷川下流の国道386号線沿いの山田交差点における大量の流木が堆積した被害を示している。上流では大規模な森林崩壊、中流の山の神ため池の堤体崩壊等により、山田地区に大量の流木が押し寄せ、住宅や商業店舗、園地や水田に大きな被害が発生した。

写真3 奈良ヶ谷川下流の国道386号線沿いの山田交差点における流木の堆積 (2017年7月8日撮影)

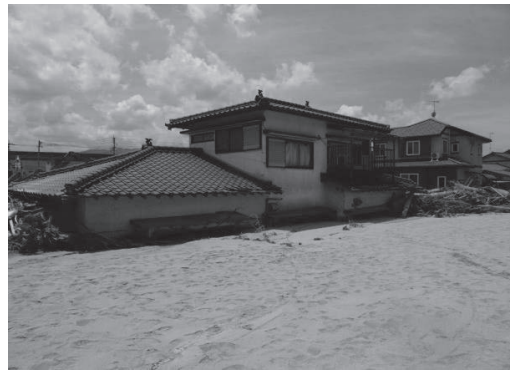
写真4には、国道386号線沿いの杷木志波地区における真砂土の住宅地への堆積状況を示した。北川下流ではあるが河道から70mほど離れているにも関わらず、大量の河川水により新たに河道が形成されて真砂土が流入して1階を埋め尽くすように堆積している。北川流域もカキ園地が多く、土砂流入や法面崩落等の被害が発生している。

写真4 北川下流の杷木志波地区における真砂土の住宅地への堆積（2017年7月15日撮影）

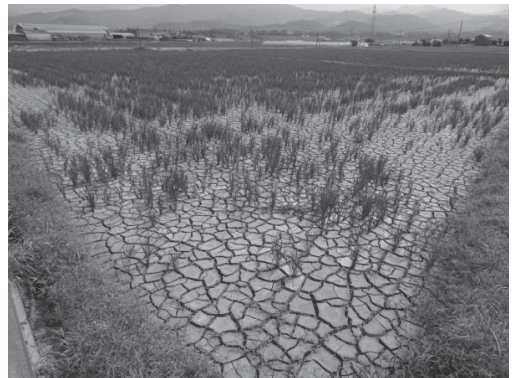
写真5には、桂川流域に広がる水田における水田面の亀裂と干害による水稻の生育不良の状況を示した。豪雨により桂川が氾濫し、大量の泥流が水田に流入して、深い箇所では土砂が80cmほど堆積した。その後は、北冷西暑で日照りが続き、7月の中旬からは平年を大きく下回る降水量となり、用水路への農業用水の

供給もストップしており、田面がひび割れする干害が大規模に発生している。

写真5 桂川流域に広がる水田における干害による水稲の生育不良の状況（2017年7月31日撮影）
