2018年7月豪雨における広島市東区の土砂災害

西山健太* 鈴木素之** 片岡知** 松木宏彰*** 小笠原洋*** 西川智樹**** 楮原京子****

*山口大学工学部 **山口大学大学院創成科学研究科

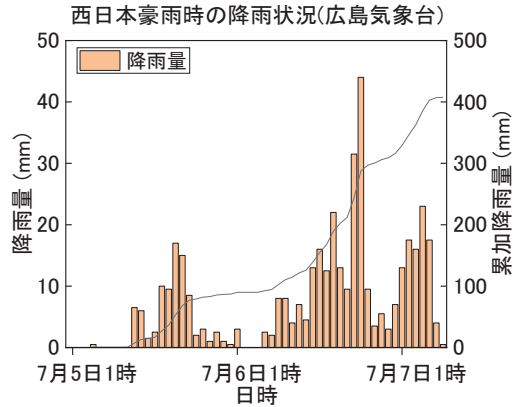
図2 平成30年7月豪雨時の降雨状況 (出典：気象庁)

図2に気象庁の広島観測所で記録された平成30年7月豪雨による一時間ごとの降雨量の推移を示す。これをみると、7月5日1時から7日20時にかけて降雨が続いた。5日14時ごろから雨が強くなり始め、5日18時から6日11時にかけて一度弱まった後、再び強くなった。最も降雨量が多かったのは6日19時であり、時間雨量は44.0mm、累加雨量は300mm前後であった。

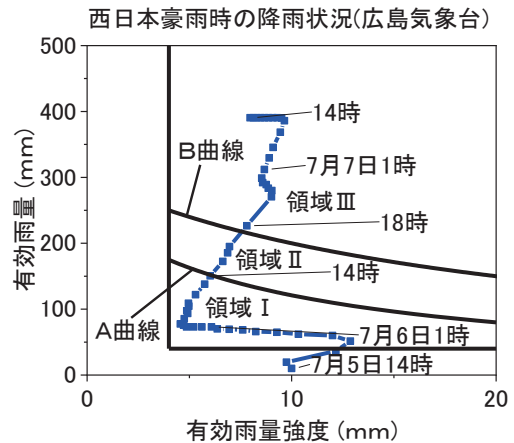
図3 平成30年7月豪雨時のスネーク曲線 (出典：気象庁)

図3は気象庁の広島観測所の1時間ごとの降雨データから求めた有効雨量強度と有効雨量の関係のスネーク曲線を表している。この図には3つの領域があり、スネーク曲線がどの領域に入っているかによって土砂災害の危険度が判断できる。領域Iではほとんど土砂災害が生じず、領域IIでは軽微な土砂災害、領域IIIでは大規模な土砂災害が発生する可能性が高い領域となっている。図を見ると、7月6日14時頃に領域IIに到達し、6日18時頃に領域IIIに到達していた。したがって、今回の豪雨では6日14時頃から広島で軽微な土砂災害が発生し始めたと考えられ、6日18時頃には規模の大きい土砂災害が発生する可能性が高かったことが分かる。

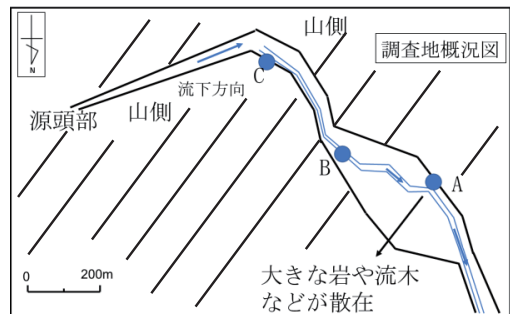
図4 調査地概況図

図4に調査地点の概況図を示す。図中の黒い太線で囲まれた範囲は土石流によって削られたとみられる溪流の形状を、黒い太線の中の細い線で囲まれた範囲は周りより一段低くなった水の流れている範囲を示している。また、プロットは溪岸部の観察を行った地点を示しており、下流から上流に観察した順にA, B, Cと定めた。

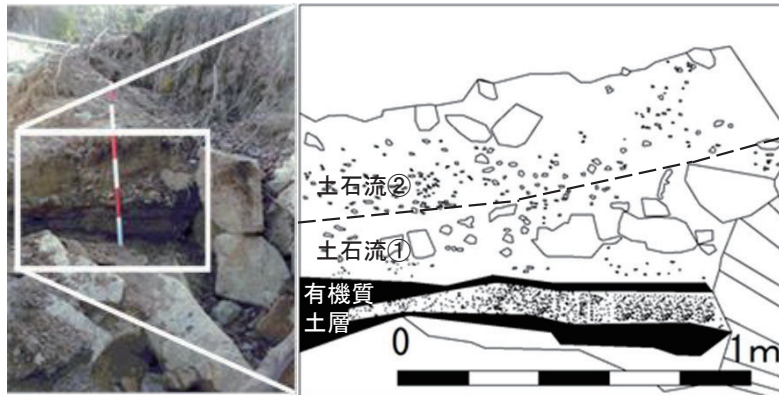
図5 A地点の状況(左:写真 右:スケッチ)

図5にA地点の状況を示す。下流域に位置するA地点では、土石流によって流された大きな岩や流木が確認できた。図に示した溪岸部は地表からの高さが1m程度であり、層厚約20cmの土砂を挟む有機質土層とその上に2層の土石流堆積物層を確認できた。有機質土層の間に土砂を挟んでいたことから、静穏期に形成された天然ダムに小規模な土砂流が流れ込んだ可能性が考えられる。

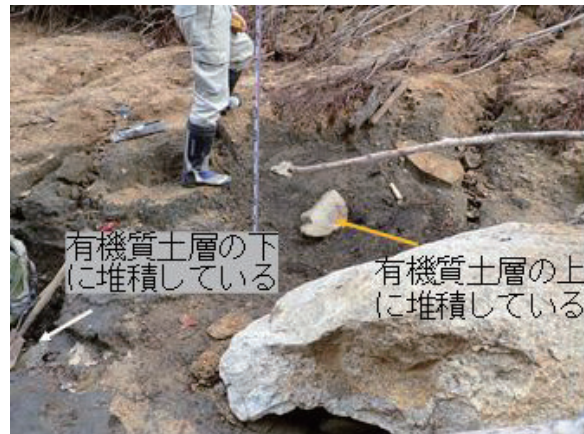
図6 B地点の露頭の状況

図6にB地点の状況を示す。この地点では、土石流によって削られて周囲より一段低くなっている部分を観察した。この地点ではA地点と同様に土石流によって運ばれた岩や流木がみられた。また、岩の上に載るように堆積した有機質土層(泥炭)や有機質土層の上に石礫があることが確認された。したがって、土石流によって運ばれたとみられる石礫が有機質土層の上下に存在することから、この地点では有機質土層が形成される前後に土石流が発生したと考えられる。

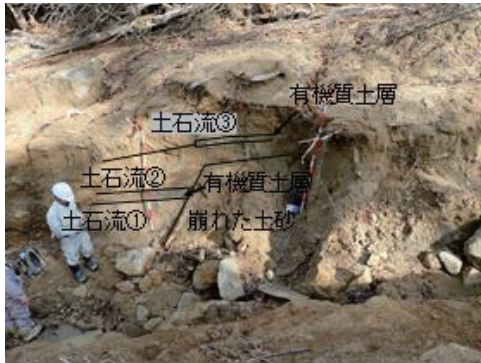
図7 C地点の露頭の状況

図7にC地点を観察した状況を示す。図4の概況図より、C地点は地形から源頭部で発生した土石流が曲がる地点であり、そのカーブの内側の地層を観察した。図には上流で確認された土石流堆積物と有機質土層などの情報を加えた。露頭で確認された地層中には大きな岩はほとんど確認できなかったが、粒径のちがいがから3層の土石流堆積物層に判別することができた。また、3層の土石流堆積物の各境界に有機質土層が存在することから、この場所では土石流の発生後に静穏期が2回存在したことが分かる。

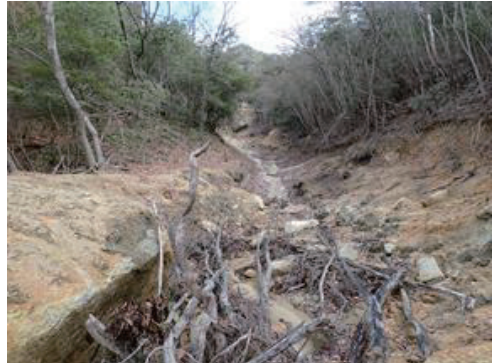
図8 源頭部方向の状況

最後に、図8に遠方より確認した源頭部方向の状況を示す。現地では基盤岩上の不安定な土砂が今回の豪雨によってほとんど流されたとみられ、基盤岩が露出した面を確認することができ

た。これは、A～C地点と比較して源頭部が急勾配であり、土砂が流出しやすい地形状況であったためと考えられる。
