令和元年台風19号による丸森町の斜面崩壊

黒木貴一*・古市剛久**・西城潔**・村山良之***・近藤有史****

*福岡教育大学, **宮城教育大学, ***山形大学, ****東北大学理学研究科

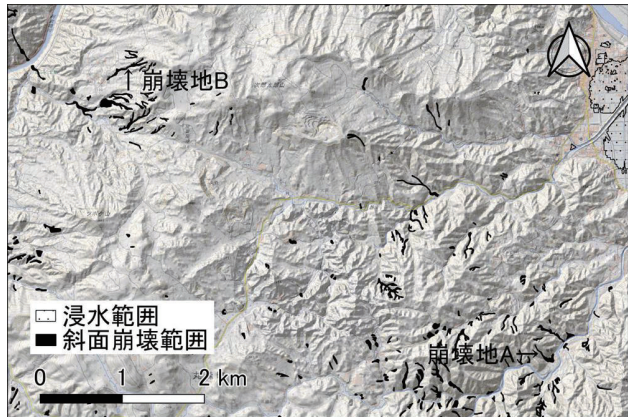
国土地理院⁵⁾が提供する「浸水推定段彩図の浸水範囲の輪郭線」(以後、浸水範囲)と「斜面崩壊・堆積分布図」(以後、斜面崩壊範囲)を、地理院地図に重ね合わせ調査場所を概観した。宮城県南部の阿武隈川流域の平野部が広く浸水し、その南部の丸森町では、北東部に浸水で西及び南部の阿武隈山地内で多くの斜面崩壊が分布する(図1)。ここでは崩壊地Aと崩壊地Bに関して報告する。産業技術総合研究所地質調査総合センターの地質図navi(<https://gbank.gsj.jp/geonavi/>)によれば、丸森町の山地全体は花崗閃緑岩や花崗岩が広がり、その一部に変成岩が、また山頂付近は玄武岩がキャップロック状に分布する。

図1 丸森町の斜面崩壊地の分布
背景は地理院地図を使用

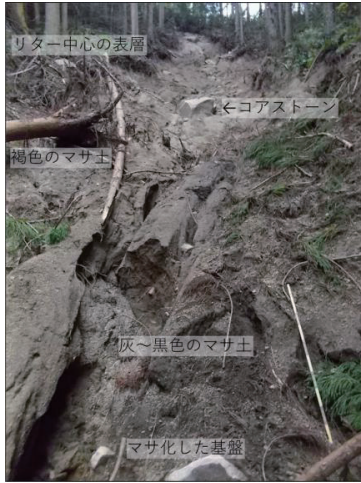
崩壊地Aは、阿武隈川水系の内川支流の五福谷川流域にあり、花崗閃緑岩が分布する。五福谷川左岸に斜面崩壊が生じ、その崩壊土砂は土石流化して薄平地区に達し、宅地は土砂で1m以上埋積された。崩壊地Aの延長は約250mで、写真1はその崩壊地の源頭部の状況である。源頭部は急傾斜(約30°)で、幅延長とも約20mあり、そこから下流へ土石流は谷を10-15m幅で下った。基盤は花崗閃緑岩のマサ化した基盤で未風化のコアストーンはそこから突出する。その上に灰~黒色のマサ土と褐色のマサ土があるが、両者は漸移する。前者は礫混じりの

マサ主体のもので腐植に富んでいる。後者は前者より細粒なマサが多く、また粘土分も多く、まわりに炭粒が確認される。全体はリター中心の表層に被覆される。写真2は崩壊地Aの中間付近の状況で谷は緩傾斜(15~20°)である。基盤は谷側面の一部に露出し、谷底では灰~黒色のマサ土までが流出し、さらにガリで深く刻まれた。谷の両岸に褐色のマサ土で構成される極緩傾斜の平坦面が残存しており、その周辺の樹木の根曲りが著しい。これは主に土層のクリープでマサ土が谷に集められ、そこに緩傾斜の断面を持つ平坦面が元々形成されていたことを示す。

写真1 崩壊地Aの源頭部状況

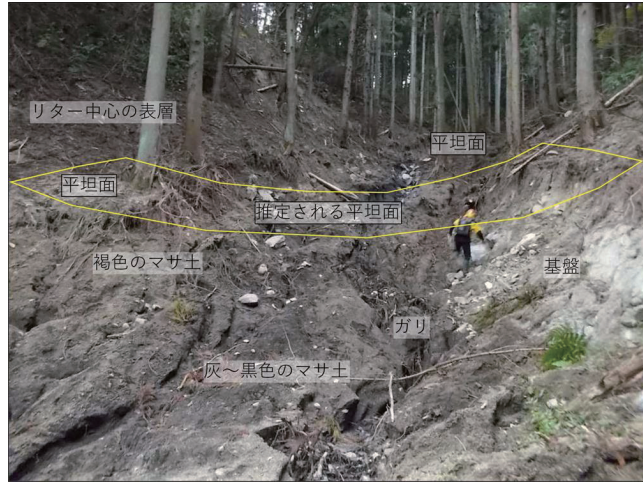
写真2 崩壊地Aの中間付近の状況

このように崩壊地Aは、マサ化した基盤より上の灰~黒色、褐色のマサ主体の土層が主に流出したことが推定された。ただマサ主体の土層の蓄積が開始された時期、混入する炭粒や腐植物の形成過程に関して今後の検討課題として残る。

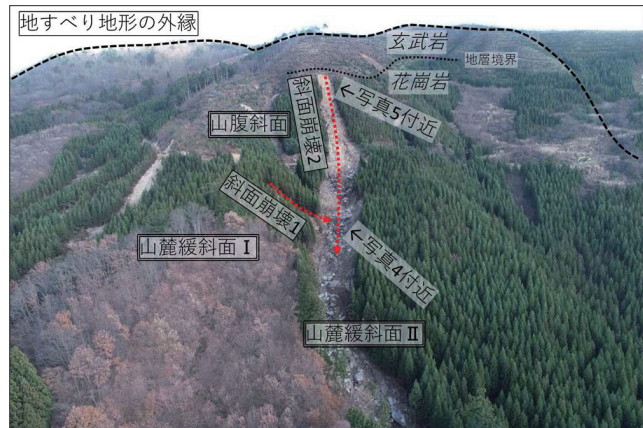
廻倉では多くの斜面崩壊が集中して生じたが、うち延長約550m、幅約20mの崩壊地Bに関し、地形、地質、植生等を観察した。当該地は、防災科学技術研究所のJ-SHIS Map(<http://www.j-shis.bosai.go.jp/map/>)によれば、1km²範囲の地すべり地形内にあり、朝日新聞(2002年3月20日)によれば、そこは山火事跡地(丸森町廻倉地区の次郎太郎山で生じた同年同月17日から19日午前7時すぎまでの山火事で130haが消失した)の植林地が広がり、さらに当該地は、高低2面の山麓緩斜面(高位：山麓緩斜面I、低位：山麓緩斜面II)が広く発達する独特の地理的条件を持つ⁹⁾。その全体像を写真3で示す。崩壊地Bで、山麓緩斜面I内に発し山麓緩斜面IIに達した斜面崩壊1と、山腹斜面に発し山麓緩斜面II内を通過する斜面崩壊2を調査し

写真3 崩壊地Bの全体像

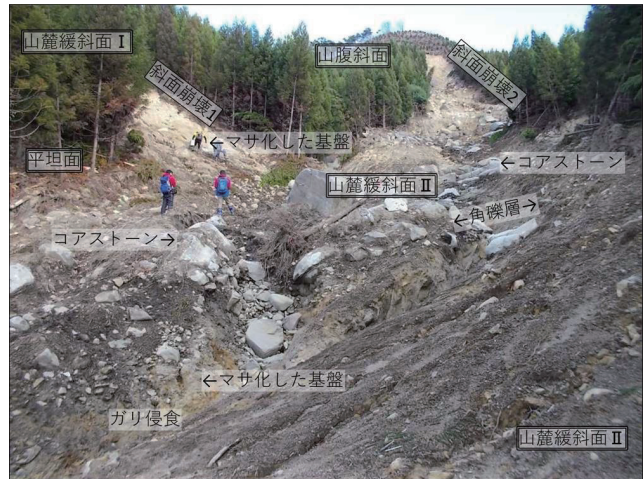
写真4は斜面崩壊1と2が隣接する場所の景観で、崩壊地Bの中間付近の状況である。斜面崩壊1は、山麓緩斜面Iを構成するマサ化した基盤(花崗岩)を覆う厚さ約50cmの土層が不安定化し、遷急線付近で崩壊した典型的な表層崩壊だった。土層は礫混じりの砂

～粘土質の褐色土である。土層には最大径約50cmの玄武岩の垂円礫が混入する。

斜面崩壊2では、上流から中流にかけて山麓緩斜面II内の谷底を中心にほぼ全体が、また山麓緩斜面Iの縁部も一部侵食された。下流では谷底に土砂や流木が堆積しつつ、一部は谷底に対し数mも高い山麓緩斜面II上に乗上げ停止した。写真4の位置では、下位よりマサ化した基盤やコアストーンがあり、その上に不淘汰の角～垂角礫の花崗岩による礫層が層厚1m前後で堆積している。この礫層は褐色ロームのマトリクスを持つことから、山麓緩斜面IIの構成層と

考えられる⁷⁾。また山麓緩斜面IIの縁部には、花崗岩礫(中礫程度)が混入する褐色のマサ土で構成される平坦面が所々残存している。崩壊地内では、褐色のマサ土は失われ、広く角礫層が露出するが、樹木の根系がその上に残存する場所も一部見られる。河川侵食を強く受けた場所では、角礫層下のマサ化した基盤が1m以上も掘り込まれており、そこにはコアストーンが露出することが多い。したがって斜面崩壊2では、主に褐色のマサ土、リター中心の表層、加えて角礫層

の表面一部が流出し、それらに角礫層下のマサ化した基盤とコアストーンの一部が加わったと考えられる。

写真4 崩壊地Bの中間付近の状況

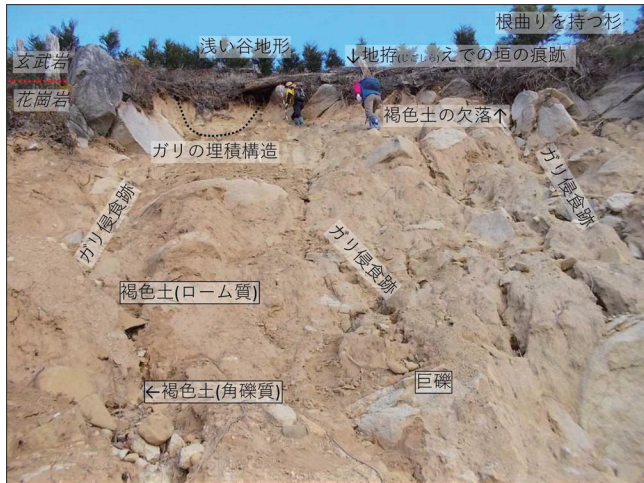
写真5は斜面崩壊2の源頭部の状況である。崩壊壁及び崩壊底は、花崗岩の角礫混じりの砂～粘土質の褐色土が広く分布し、そこに花崗岩の巨礫が多く露出するが、マサ化した基盤は観察できなかった。褐色土は崩壊壁の観察より、基盤上を層厚約50cmで覆っていたと思われる。褐色土の下位は大礫～中礫主体の角礫質で、上位はマサが混入するローム質であり、まれに炭粒も見られる。崩壊壁には、玄武岩円礫も含むガリの埋積構造が観察された。崩壊底には出水による侵食で幾条かのガリが刻まれていて、崩壊壁のガリ開始点にはパイプ流の痕跡と思われる褐色土の欠落がある。源頭部の背後は玄武岩の巨礫が散在する山腹斜面であるが、浅い谷地形が続いており、降雨時に源頭部に表流水を集中させたと考えられる。加えて山火事跡地の植林地で地存えのための垣が残されており、それが表流水の流れに若干の影響を及ぼした可能性もある。さらに源頭部では約1m高に育った杉の多くに大きな根曲りが現れており、また褐色土に炭粒が混入することから、褐色土は活発にクリープしていると

写真5 崩壊地Bの源頭部状況

思われる。これらは当該地で元々崩壊しやすい土層が蓄積されてきていたことを示す。したがって山腹斜面での斜面崩壊2は、間隙水圧の上昇で不安定化した褐色土を中心とする土層が崩壊した表層崩壊だった。加えて源頭部背後の浅い谷地形、地存えのための垣、褐色土の顕著なクリープ現象が崩壊の誘因になったことが考えられる。
