## 2019年8月の秋雨前線により佐賀県で発生した洪水災害の概要

山本晴彦<sup>1</sup>・大谷有紀<sup>2</sup>・渡邊祐香<sup>1</sup>・坂本京子<sup>1</sup>・岩谷潔<sup>1</sup>

<sup>1</sup> 山口大学大学院創成科学研究科・<sup>2</sup> 山口大学農学部

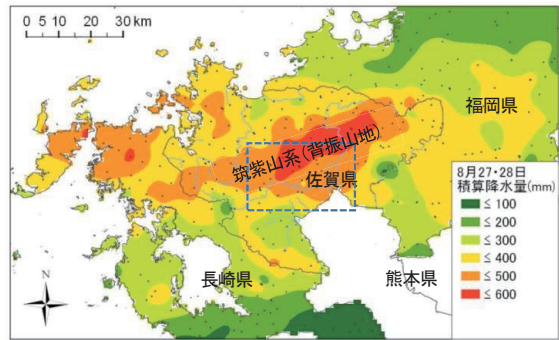
図1 積算降水量(8月27日~28日)の分布図

2019年8月27日と28日の2日間の積算降水量分布図を図1に示した。筑紫山地の特に背振山地で600mm以上を超える豪雨となり、それを囲む東西約40kmの帯状で500mmを観測し、平戸地方でも同様の降水を記録している。内水氾濫に見舞われた佐賀市では28日に283.0mmの豪雨を観測し、最大24時間降水量も390.0mmと観測史上第2位(1976年からの統計では第1位)を記録している。

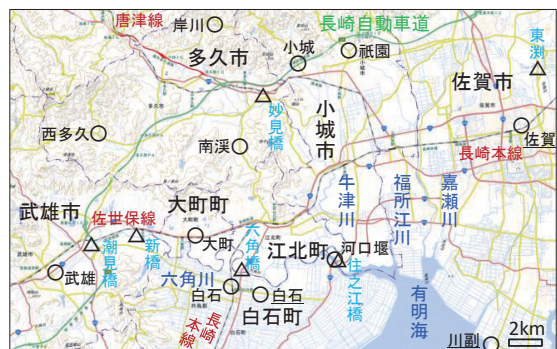
図2 洪水災害が発生した佐賀県西部と図3に示した雨量観測所・水位観測所の位置(図1も参照)

図2には洪水災害が発生した佐賀県西部の雨量観測所(○)、水位観測所(△)等の位置、図3には8月27日~28日の武雄の時間降水量・積算降水量と住之江橋・六角橋・潮見橋の水位(10分値)の推移を示した。今回の豪雨で甚大な洪水災害に見舞われた六角川では、上流の武雄(杵藤地区広域市町村圏組合消防本部)で27日未明から降り始めた雨が翌日28日未明には最大1時間降水量85mmを観測し24時間降水量も400mm近くに達しており、中流の大町(大町町役場)でも4時に93.5mmの最大1時間降水量を観測するなど、ほぼ同様の降水を記録した。この集中豪雨により、武雄市内の潮見橋(河口から30.35km)では3時に1.10mであった六角川の水位が5時には氾濫危険水位の3.10m、

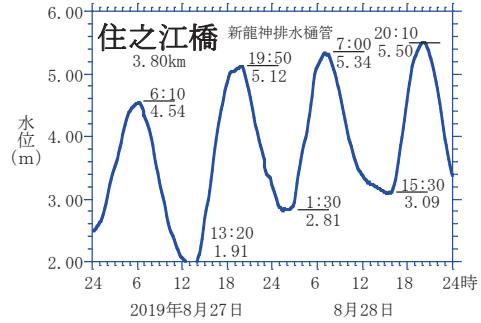
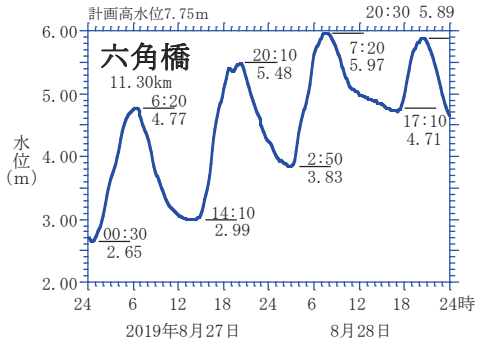
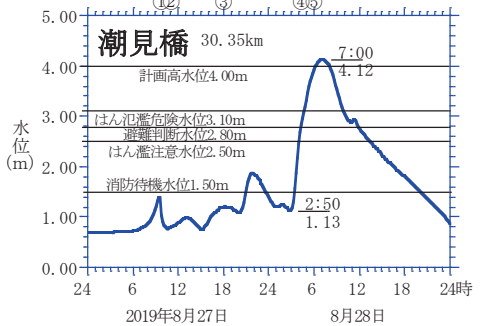
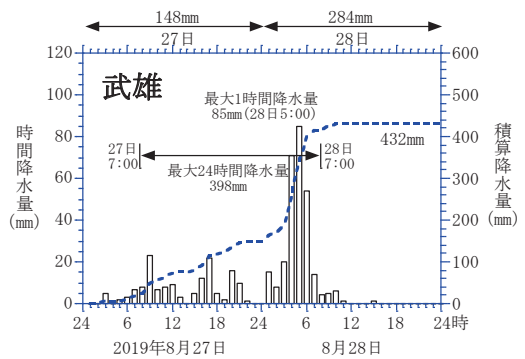
図3 住之江橋・六角橋・潮見橋の水位と武雄の時間降水量・積算降水量の推移

7時には4.12mと計画高水位の4mを越えた。水位の上昇により六角川の堤防に設置された排水機場のポンプは稼働できず、堤防内の市街地に溜まった雨水が排水できずに滞留する内水氾濫が発生した。なお、潮見橋での既往の最高水位は1990年7月2日の豪雨災害の際に観測された4.85mで、この水位を約70cm下回ってはいたが、六角川に合流する高橋川ではバックウォーター現象により水位が上昇し、堤防からの越水により外水氾濫を引き起こし、浸水被害が拡大した。

武雄と同様な降水に見舞われた中流の大町町でも、北方町の新橋（河口から24.10km）で7時に最高水位7.24mを観測している。河口から11.30kmに位置する六角橋では、住之江橋（河口から3.80km）と同様に干満差が大きく、28日7時20分には5.97mを観測しており、河口から10km以上の上流でも、海水の遡上により河川の水位に大きな干満差が生じていることがわかる。下流の白石でも7時までの24時間に371.0mmの降水を観測しており、六角川下流の住之江橋では、28日7時に5.34mの水位を記録し、河川の水位が高い状態で豪雨が降ったことにより、排水不良に陥り、内水氾濫が拡大したと推察される。

- ① 9:43 大雨警報(土砂災害)、洪水警報
- ② 10:15 土砂災害警戒情報
- ③ 17:55 大雨警報(浸水害 土砂災害) 18:00 避難勧告
- ④ 4:20 指定河川洪水予報
- ⑤ 5:45 避難指示(緊急) 5:50 大雨特別警報(浸水害 土砂災害)

潮見橋の水位図で示したように、今回の豪雨では武雄地区(武雄市、大町町、江北町、白石町)に27日9時43分に大雨警報(土砂災害)、17時55分に大雨警報(浸水害、土砂災害)が発令され、翌28日5時50分には大雨特別警報(浸水害、土砂災害)が発令された。また、武雄市には洪水警報(27日9時43分)や土砂災害警戒情報(27日10時15分)が発令された(佐賀地方気象台、2019)。武雄市では27日18時に市内全域に避難勧告が発令され、翌日の28日4時には高橋観測所で避難勧告等の目安の一つとなる高橋川の水位である氾濫危険水位2.11m、4時40分には武雄川でも杉橋水位観測所で氾濫危険水位3.71mに達した。六角川では28日4時20分には指定河川洪水予報(第1号)が発令され、5時45分には市内全域に避難指示(緊急)が発令された。その後、7時20分には杉橋水位観測所、20時には高橋水位観測所で氾濫危険水位を下回った。佐賀県がまとめた避難者数は、8月28日10時の時点で武雄市の避難所(指定避難所・その他の合計)には10世帯・16人で、災害翌日の29日5時でも指定避難所には117世帯・250人しか避難しておらず、大多数の市民は自宅に止まったり、親類宅等に避難していたと推察され、避難者数は武雄市の人口48,900人の0.5%に過ぎず、避難のあり方やタイミングに大きな課題を残した。

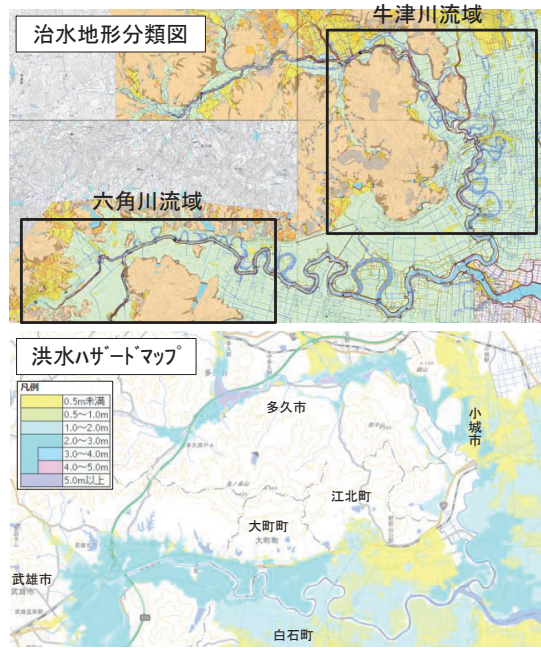
図4 六角川と牛津川流域の治水地形分類図(上)と洪水ハザードマップ(下)

図4には、六角川と牛津川流域の治水地形分類図(上)と洪水ハザードマップ(下)を示した。治水地形分類図では、六角川と牛津川流域は「氾濫平野」であり、旧河道も数多く認められ、幾度となく氾濫を繰り返して形成された地形の特徴を有している。また、六角川と牛津川の合流付近は「干拓地」であり、江戸時代からの新田開発により有明海を干拓した低平地となっている。洪水ハザードマップでは、六角川流域は2m以上の浸水被害、牛津川の上流では5mを超える浸水被害も予想されており、豪雨時には事前の避難を始め、低平地が広がる地域では避難所への避難経路の確保が重要となっている。

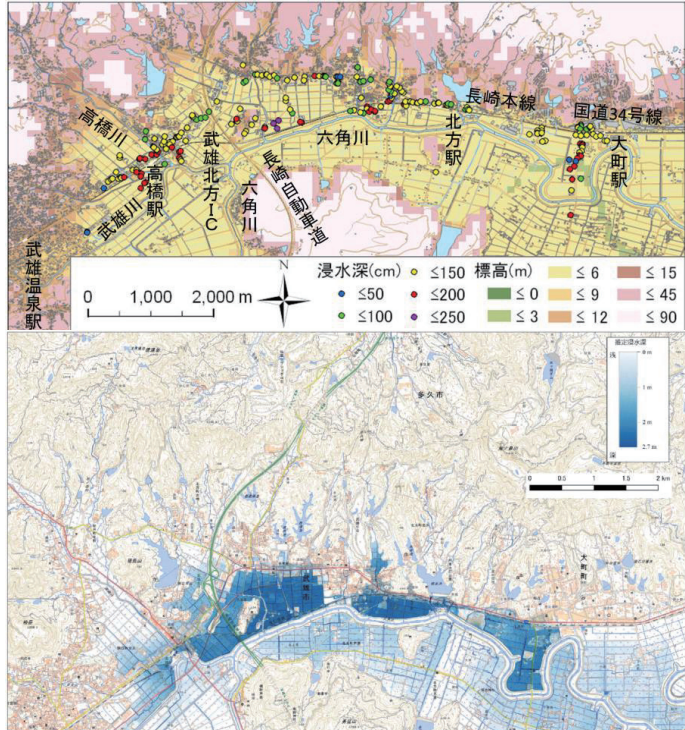
図5 土地理院が作成した浸水推定段彩図（六角川）と著者らによる浸水痕跡調査から作成した浸水深（cm）の分布図

図5には、国土地理院が作成した「令和元年8月の前線に伴う大雨による浸水推定段彩図(六角川)」とDEMを用いて作成した標高図と著者らによる現地での浸水痕跡調査から作成した浸水深(cm)の分布図を示した。浸水深の調査では、地盤から建物地盤までと建物地盤から建物の浸水痕跡を足した値を浸水深とした。両者を比較すると、浸水推定段彩図と実測浸水深はほぼ一致しているが、武雄市の長崎街道の北側の街区や六角川の南側の浸水深などには違いが認められており、正確な浸水被害の把握には、現地での調査が必要であることが改めて示唆された。大町町では鉄工所内の油が雨水とともに流出して堤内地の集落に流れ込み、油が混じった雨水が六角川に排出されると下流の有明海の海苔の養殖や水産業に大きな影響を及ぼすことから、樋門の閉鎖による長時間の浸水を余儀なくされた。大町町内の順天堂病院は、1990年水害の浸水実績に基づいて約130cmの盛土を行って1999年に

川添川下流の六角川と合流する久津具地区では最高で240cmの浸水深が確認されている。長崎本線の南側の甘久川沿いの低平地に位置する武雄自動車学校は、校舎より低い車庫で175cmの浸水に見舞われており、甘久川と武雄川に挟まれた水田地帯の農家では190cmもの浸水痕跡が観測されている。浸水想定区域内の旧国道34号線や国道34号線バイパス沿いにも多くの商業施設が立地しており、50～150cmの浸水被害に見舞われている（参考文献は省略）。

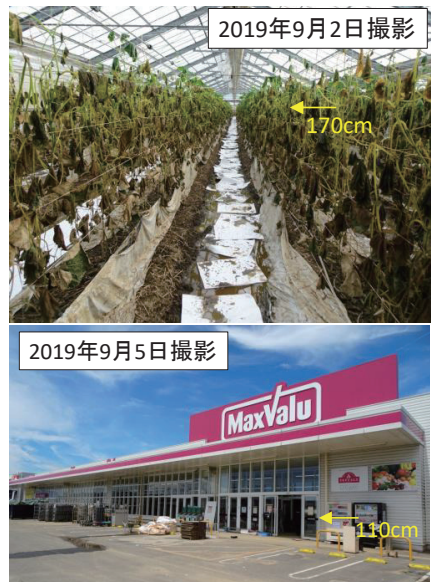
現在の場所に移転した。しかし、今回の水害では35～50 cmの浸水被害に見舞われ、併設する老人保健施設を含めて入院・入所者179人、医師や看護師等31人、自主避難した近隣の住民5人の計215人が取り残されて孤立する状況に陥った。また、キュウリの施設ハウスでは170cmまで茎葉に油が付着して枯れ上がり、再開の目的が立たない状況に陥っている農家も見受けられた。水田も流出した油により汚染され、刈り取り後に焼却処分となっている。

写真1 キュウリの施設ハウス(大町町)と商業用店舗の浸水被害(武雄市)
