底樋・洪水吐周りにおける ため池被災事例の分析と課題抽出

石丸太一*・鈴木素之*
*山口大学大学院創成科学研究科

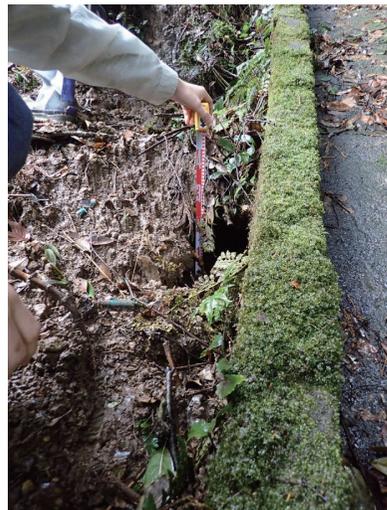
ため池は貯めた水を下流域における農業に活用するための取水施設や豪雨時における安全性確保のための洪水吐等から構成されており、構造物と堤体土の境界が被災発生の引き金になりやすいことが知られている。写真1は洪水吐と堤体土の境界に発生したパイピングと呼ばれる堤体に生じた孔である。本研究では、ため池被災の素因となりやすい附帯構造物（底樋、洪水吐）周辺に限定して、近年の豪雨によるため池被災事例を集積・分析することにより、改修や維持管理における課題を抽出・検討

写真1 洪水吐側壁のパイピング孔
(山口県下関市土井ため池)
