# 広島市における土石流発生履歴に関する 予察的研究

楮原京子\*・鈴木素之\*\*・阪口和之\*\*\*・松木宏彰\*\*\*\*

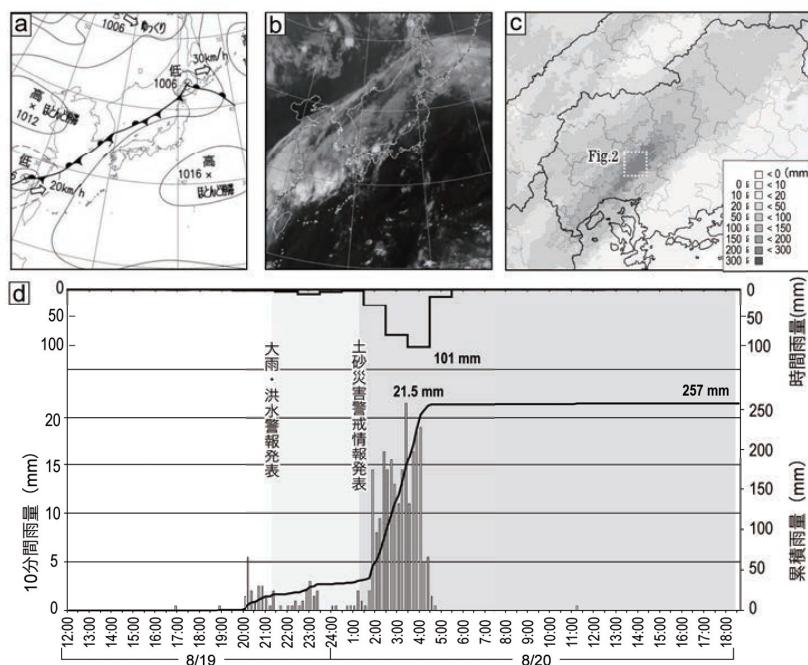
Fig.1 Weather conditions on August 19 -20, 2014 (from JMA, 2014<sup>1)</sup>).

(a) Weather chart and (b) meteorological satellite image of Japan on August 20 3:00 2014. (c) Analyzed precipitation map on August 19 12:00 to 20 12:00, 2014. (d) Time series of 10 minutes and cumulative precipitation at the Miiri station in Hiroshima City.

自然災害が頻発する日本で、安心・安全な暮らしを維持していく為には、いつ・どこで・どのような災害が発生したのかを明らかにし、それを後世に伝えていくことが大切である。本研究では、2014年8月に広島県広島市で発生した土砂災害を対象として広島市の土石流発生履歴を明らかにすることを目的とした調査を進めている。土砂災害の誘因となった大雨は、日本海に停滞していた前線に向かって南から湿った空気が流れ込んだことによって発生したとされる (Fig. 1 : 気象庁, 2014<sup>1)</sup>)。広島市周辺では8月19日夕方から降り始めた雨が、20時以降に強くなり、広島市安佐北区三入のアメダスの記録によると、19日21時～22時の時間雨量は15mm程度であったが、3時～4時の時間雨量は101mmとなり、非常に激しい雨が降ったことが記されている (Fig. 1)。そして、広島市安佐南区・安佐北区では、この大雨の影響を受けて8月20日未明に複数の渓流から発生した土石流が住宅地を襲い、甚大な人的、物的被害が生じた (気象庁, 2014<sup>1)</sup> ; 国土地理院, 2014<sup>2)</sup>)。また、広島市は風化花崗岩が分布する地域としても知られており、今回の被災地においても過去に何度も土砂災害を繰り返している可能性が考えられる。小論では、災害発生直後の現地調査結果とその際に渓流で得られた放射性炭素 (<sup>14</sup>C) 年代測定結果について報告する。

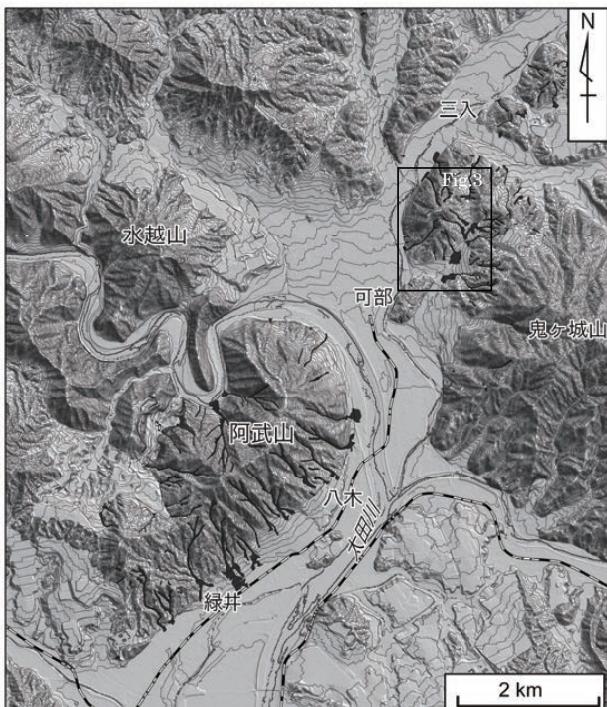
Fig. 2 Map shows the distribution of debris flows by heavy rainfall at Hiroshima on August 19 - 20, 2014. Black shapes indicate debris flows (from GSI, 2014<sup>2</sup>).

調査地は可部東地区、八木地区、緑井地区である (Fig. 2). 集中した降雨がみられた地域のうち、白亜紀花崗岩分布地域で崩壊が密集して発生した。

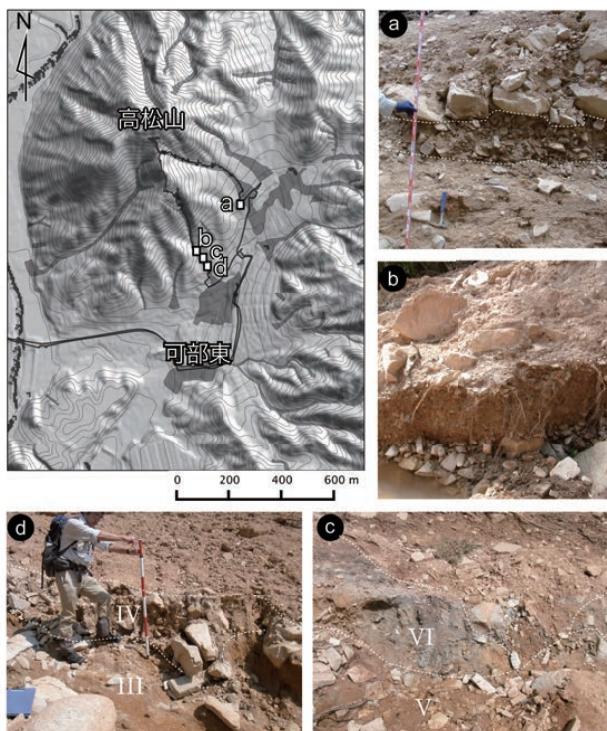
Fig. 3 Photos of paleo debris flow sediments at Kabe-higashi area. Photo locations are presented on the left-upper map.

安佐北区可部東地区では高松山の標高300m付近から放射状に複数の土石流が生じたほか、鬼ヶ城山西麓にも樹枝状の流下跡を示す土石流が発生した (Fig.3). 両山に挟まれた可部東6丁目では、花崗岩の巨礫を含む土砂が住宅地を襲った。また、災害渓流の源頭部には差別侵食によると思われる凹地が形成され、裁頭谷となっている。この地形が集水地形として働くことで、周囲よりも規模の大きな土石流が発生したと推察される。そして、この渓流沿いには、今回の出水によって下刻された渓床で、過去の土石流堆積物を複数枚確認することができる (Fig. 3a~d). それらは、含まれる礫径や淘汰度、基質の粒度に違いがある。例えば、Fig.3a 地点では、花崗岩の礫径40cm以上の角礫が含まれる基質支持の緻密な堆積物があり、その上位には礫径20cm程度から60cm以下の角礫からなる逆級化の堆積物が覆う。そして、その上位に今回の土石流堆積物が覆っている。最下位の緻密な堆積物は明らかな過去の土石流堆積物である。この層については、今の所、有効な<sup>14</sup>C年代測定試料が、得られていないが、他の地点にて試料が得られたので、それについて次章で述べる。

試料KBH-4はKBH-3よりも上流の渓床 (Fig.3 地点d) に露出した、IIIによく似た層相の堆積物 (Fig.3dにはIIIと表記) 中に含まれていた材で、上位の層準にはIIよりも大型の角礫を含む堆積物(IV)が認められた (Fig.3d)。IVとIIとの層位関係は未確認であるが、IVは層相から規模の大きな土石流の堆積物と判断されるものであり、その堆積年代はKBH-4の<sup>14</sup>C年代 (A.D. 774-888) より8-9世紀頃とみられる。

試料 KBH-5 および KBH-6 は Fig.3 地点 c の溪床付近に露出した堆積物から採取している。KBH-5 は角礫を多く含む土石流堆積物 (V) 中に混在していた材、KBH-6 は V を直接覆う細粒堆積物 (VI) 中の炭化物である。KBH-6 を採取した地層 (VI) は前述の III に比べると淘汰が良く、有機質に富んで暗色を呈し、固結度も低いのが特徴である。

このことから、III と VI は異なる時期に堆積した地層であり、層序としては、VI が III および相当層より上位にあると推定される。また、KBH-5 および KBH-6 はほぼ同じ  $^{14}\text{C}$  年代値 (A.D.1464-1529 または A.D.1552-1634) であり、16-17 世紀頃に V をもたらすような土石流が発生したと推定される。

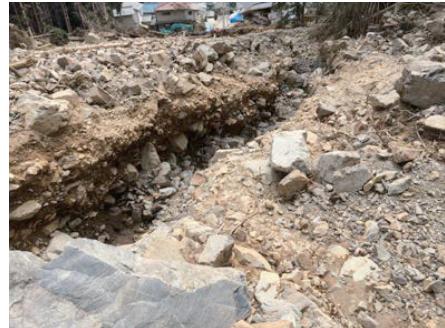
Fig. 4 Photos of paleo debris flow sediments at Yagi area.

土石流堆積物の様相は、マサ化した花崗岩地域のものとはことなり、頭大～それ以上の角礫と流木が多く、細粒分が圧倒的に少ない。礫の大部分はホルンフェルスであることから、硬質で細粒分が生産されにくいことが影響していると思われる。また、礫径の大きな岩石ばかりで構成されるため、その堆積地形もマサ土の堆積地形に比べると急勾配である。この溪流沿いには、今回の出水によって下刻された扇状地で、過去の土石流堆積物を複数枚確認することができる (Fig.4)。

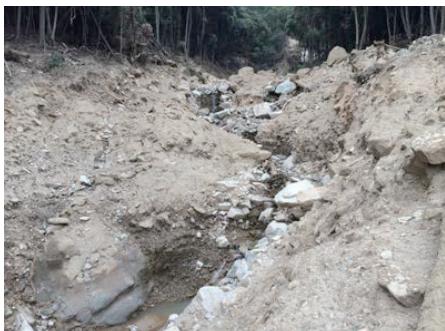
Fig. 5 Photos of paleo debris flow sediments at Midorii area.

安佐南区緑井地区は阿武山東麓にあり、県営アパートが被災したことで知られ、多くの溪流で土石流や崩壊が発生した。この地区の土石流堆積物には細粒分が多い一方で、巨礫も数多くみられる等、非常に淘汰の悪い堆積物である。また、この地域の溪流においても今回の出水によって下刻された渓床で、過去の土石流堆積物を複数枚確認することができた (Fig.5)。これまでの地区に比べると過去の土石流堆積物の粒度は小さい傾向にある。
