ALOS/PRISM センサを用いた地表状況変化抽出の試み

小宮あきほ*・三浦房紀**

*山口大学工学部、**山口大学大学院理工学研究科

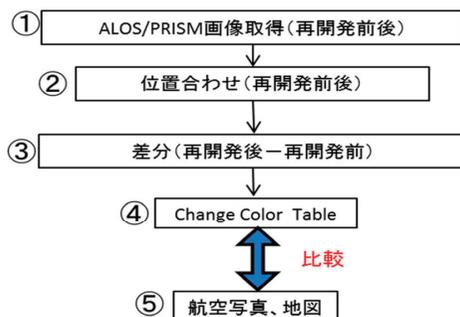
図 3.1 解析のフローチャート

①入手した ALOS/PRISM のデータを画像解析ソフト ENVI 上に表示する。②取得した画像を同じ座標に合わせる。③再開発後から再開発前の差分を求め、前後において変化した箇所を抽出する。④差分を行った画像を色づけにより変化を見やすくする。⑤航空写真と比較し、変化を確認する。

本研究の解析手順を図 3.1 に示す。

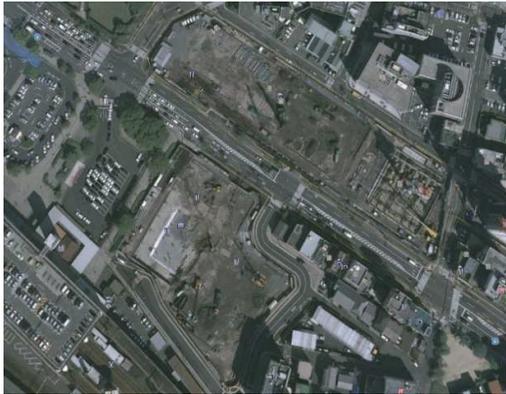
図 4.1 再開発前 2008/11

再開発前後の航空写真¹⁾を図 4.1、4.2 に示す。再開発前、後の衛星画像での移り変わりを図 4.3、4.4 に示す。図 4.3、4.4 は基盤地図情報²⁾を重ねて示している。

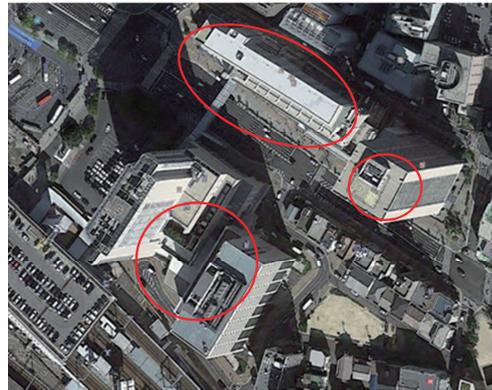
図 4.2 再開発後 2014/11

今回の研究では図 4.2 の赤丸で示した 3 戸の建築物の変化の抽出を目標とした。図 4.3、4.4 において、反射すなわちデジタルナンバー(DN)の高い点は緑色で示し、逆に低い点は赤色で示す。

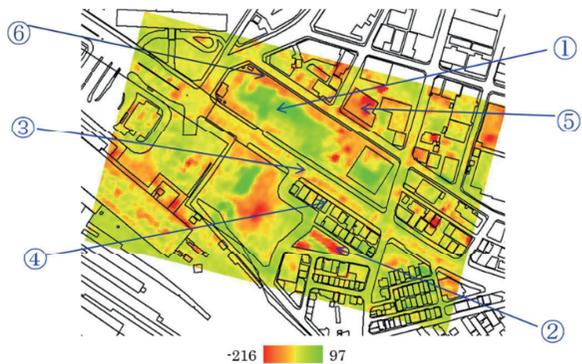
図 4.5 差分 (再開発後—再開発前)

再開発後から再開発前を引いた差分画像を図 4.5 に示す。図中の丸数字は以下の説明の点と一致する。

- ① 濃い緑色である。当初の目的である3戸の建築物のうち1戸を抽出できている。
- ② 濃い赤色である。航空写真を比較すると建築物がなくなっているため妥当な値を示している。
- ③ 道路であり、黄色を中心に所々薄い赤色がある。車が通行していることを考慮すると妥当な値であると推定される。
- ④ 黄色である。この地域で変化のない場所であり、妥当な値を示している。

- ⑤ 濃い赤色であるが、航空写真と比較すると変化のない場所であり、黄色になるはずの場所である。すなわち、航空写真と結果が一致せず、最小値に近い値が抽出されている。
- ⑥ ⑤と同様に濃い赤色であるが、航空写真と比較すると変化のない場所である。すなわち、航空写真と結果が一致せず、最小値に近い値が抽出された。

比較した結果、この件に代表される3戸の建築物を中心に地区全体の変化を抽出できた。しかし、うまく抽出できないところもあった。これは、今回使用した再開発後画像(2010年12月)(図4.6参照、影を赤丸で示す)に影の影響があったため、差分画像にも影響が出たものと考えられる。今回取り上げたこの地域は特に高層ビルが多く立ち並ぶ地区であるため影の影響が大きいといえよう。

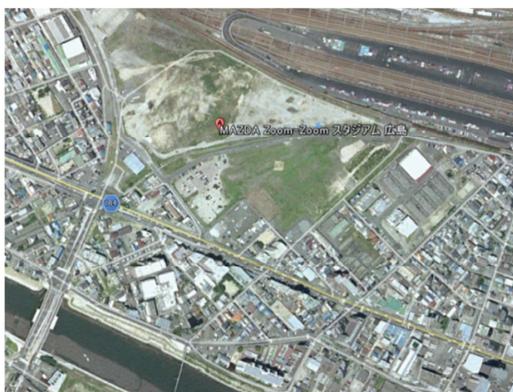
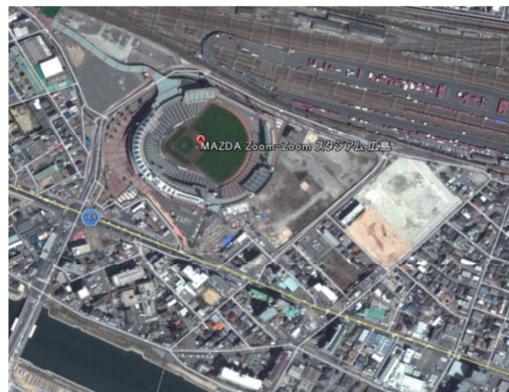
再開発前後の航空写真①を図5.1、5.2に示す。再開発前、後の衛星画像での移り変わりを図5.3、5.4に示す。図5.3、5.4は基盤地図情報②に重ねて示している。図5.3、5.4において反射すなわちデジタルナンバー(DN)の高い点は緑色で示し、逆に低い点は赤色で示す。

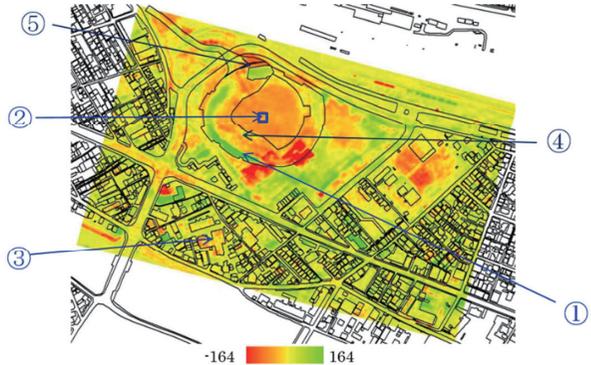
図 5.5 差分 (再開発後 - 再開発前)

再開発後から再開発前を引いた差分画像を図5.5に示す。図中の丸数字は以下の説明の点と一致する。

- ① 濃い緑である。広島市民球場の屋根ができた部分にあたり、航空写真と比べると一番変化のあった場所である。
- ② 薄い赤色である。グラウンドのため航空写真をみると変化が少ない。青で囲んだ部分 9 ピクセル取り、DN (デジタルナンバー) を確認した。右の表 5.1 に示す。

- この画像の中央値に近い値であった。
- ③ 黄色を中心に所々薄い赤色がある。航空写真と比較すると変化のない場所である。②と同じく、この画像の中央値に近い値であった。

- ④ 薄い赤色となっているため、衛星データからはあまり変化のない場所である。球場の 1 階席部分の抽出ができていない。
- ⑤ 薄い赤色となっている。航空写真と比較すると変化のない場所である。よって、航空写真と結果が一致しない。しかし、薄い赤色であるが若草町地区の同じ色である箇所と異なり中央値に近い値を示している。

衛星データと航空写真の比較を行った結果、新広島市民球場を中心に地区全体の変化を抽出でき、うまく抽出できないところも少々あった。しかし、若草町地区と比べて抽出できない点が減った。理由として、高層ビルが減って影の影響が少なくなったからではないかと考えられる。
