光学センサを用いた土砂災害域の 簡易抽出法に関する検討

黒木洋佑*・江口毅**・三浦房紀**

*山口大学工学部、**山口大学大学院理工学研究科

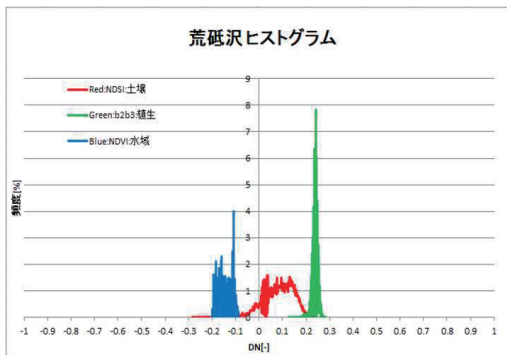
図 3 反射率のヒストグラム

本研究で作成した RGB 合成画像では、Red に NDSI:土壌、Green に b2b3:植生、Blue に NDVI:水域を組み合わせている。宮城県荒砥沢地区の RGB 合成画像を作成するのに災害後の true color 画像から土壌、植生、水域の ROI をとり、各領域の反射率のヒストグラムを作成。そのヒストグラムを図 3 に示す。その最小と最大の値を閾値とした。その閾値を表 2 に示す。

次に、図 3 のヒストグラムの平均値と標準偏差を閾値として、荒砥沢地区の RGB 合成画像を作成したものを図 6 に示す。そのときの閾値は表 3 に示すとおりである。
