地域防災データベースの活用による自主防災活動の展開

山本晴彦・坂本京子・渡邊薫乃

山口大学農学部

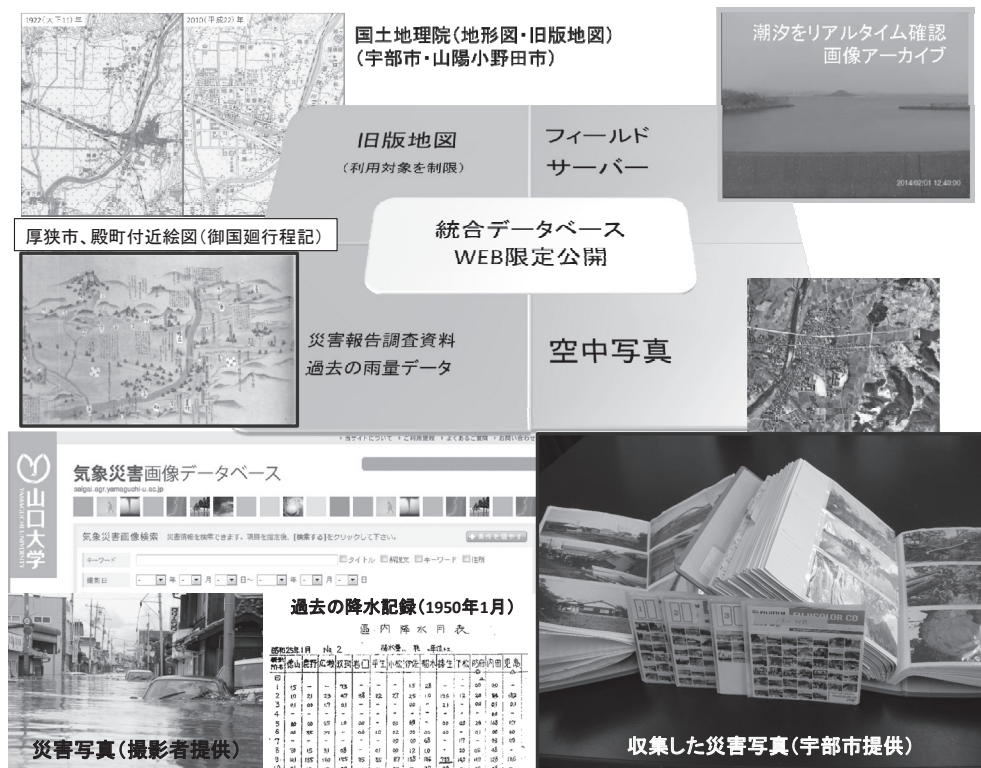
図1 地域防災 統合データベース^[2]の構成

本事業で構築した地域防災 統合データベース^[2]は、①旧版地図・空中写真コンテンツ、②高潮WEBモニター、③100年雨量データベース、④気象災害画像データベースの4種類から構成される。ここでは、これらの4種類のコンテンツについて、その構築内容と活用方法について紹介する。

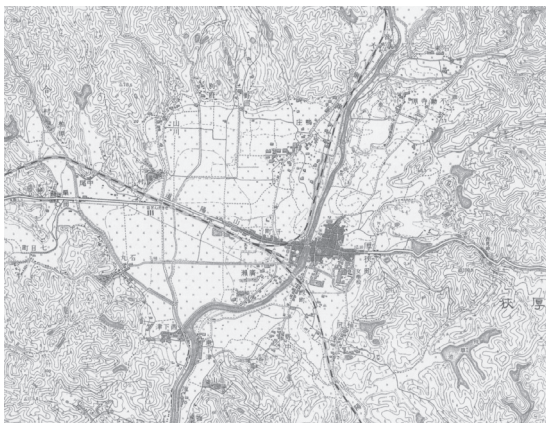
図2 旧版地図（大正11年）

旧版地図は、2万5千分1地形図、5万分1地形図、20万分1地勢図などの地図の旧版（最新の地図の更新前のもの）の地図を指し、「図歴」として国土地理院のホームページ^[3]で閲覧できる。たとえば、地図から「山口」→「厚狭」をクリックすると、5万分1地形図、2万5千分1地形図の「図歴」が示される。大縮尺の2万5千分1地形図の「図歴」を表1に示したが、「大11」「測図」（大正11年）から「鉄補」、「二修」、「資修」、「改測」、「修正」、「部修」が行われ、平成23年5月1日に発行された地形図が最新版となっている。

「測図」とは、地形図の無かった区域を測量して地形図を初めて作成することで、これ以降この地図を基礎として、二回目の修正測量「二修」、地形図の修正回数が多くなった場合、あるいは修正量が多い場合に全内容を改めて測量する「改測」、修正測量「修正」などにより、大きな修正が図られている。

最新の地形図は、国土地理院の「地理院地図」で高精細な地図のWEB閲覧が可能であるが、旧版地図は別サイトの「地図・空中写真閲覧サービス」^[4]では低解像度の地図が表示され、図歴表（詳細）から図歴の閲覧、有料の謄抄本交付を行うシステムが運用されている。低解像度では詳細な改変状況は判別できないが、大まかな宅地や工場等の土地利用の変遷、道路・鉄道の建設状況については把握することが出来ることから、地図を購入する際の参考となる。

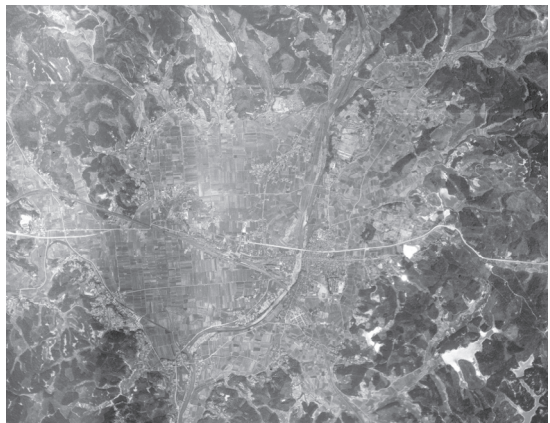
写真1 空中写真（昭和22年）

空中写真についても、「地図・空中写真閲覧サービス」^[4]での「分類」の「空中写真のみ」をクリックすると、空中写真の標定図（撮影した箇所）が表示され、写真の中心部にはピンク色の●が記される。作成・撮影年を並び替えれば、昭和22年に米軍（GHQ：連合軍最高司令官総司令部）が撮影したモノクロ写真が表示され、終戦直後の状況を知ることができる。高解像度の表示もあり、ダウンロードして写真の利用も可能である。1,200dpiのさらに高解像度の写真は購入することができる。

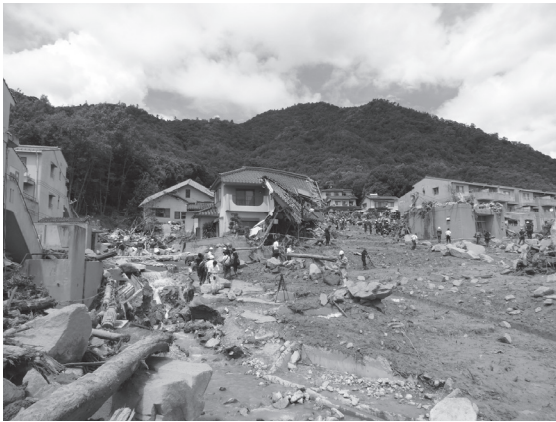
写真3 2014年広島土石流災害（2014年8月21日）

気象災害画像データベースは、1999年に文部科学省所管の独立行政法人であったメディア教育開発センターと共同で農学分野において「農業気象災害画像データベース」^[5]を基礎として、平成22～24年度に採択された科学研究費補助金 研究成果公開促進費（データベース）により構築したデータベースである。1990年の沖縄県石垣地方で発生した農作物の干害、翌1991年の台風17号・19号による農林災害をはじめ、西日本を中心に気象災害に関連して筆者の山本が撮影した写真を中心に約10,000点を掲載している。最近では、「平成24年九州北部豪雨」による大分県の日田市・中津市での洪水災害^[6]、福岡県南筑後の矢部川水系での洪水災害、熊本県の阿蘇地方での土石流災害と白川水系での洪水災害^[7]を掲載している。しかし、科研費の終了後はデータベースに関する予算的措置がないため、近年に発生した気象災害の画像を掲載するのに時間や経費を必要とすることから、更新が遅れる傾向にある（写真3）。本データベースに掲載された画像は、改変をしないことを条件に無料で使用することができることから、多くの出版物や講演に利用されている。

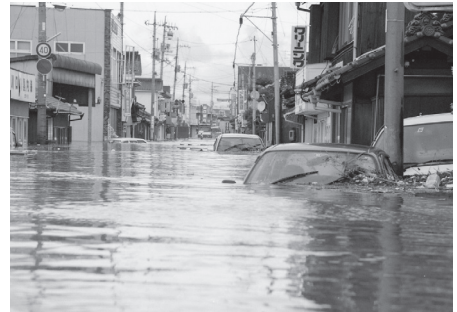
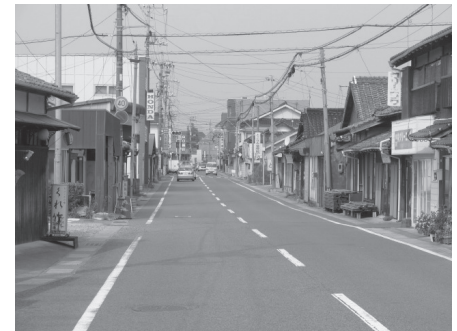
写真4 1999年台風18号による床波地区の高潮被害(上)と現在の状況(下)

地域の協力により、写真4に示した1999年台風18号による床波地区の高潮被害の写真なども収集しており、当時の浸水状況と現在の状況を比較することで、災害の様子を詳細に理解することが可能であり、さらに多くの写真の収集を進めている。これらの地域データベースを活用することで、自主防災活動への展開が期待される。
