数値標高データと UAV 空撮画像を用いた平成 29 年 7 月九州北部豪雨後の応急的な堆積土厚の推定

白水元*・朝位孝二*

*山口大学大学院

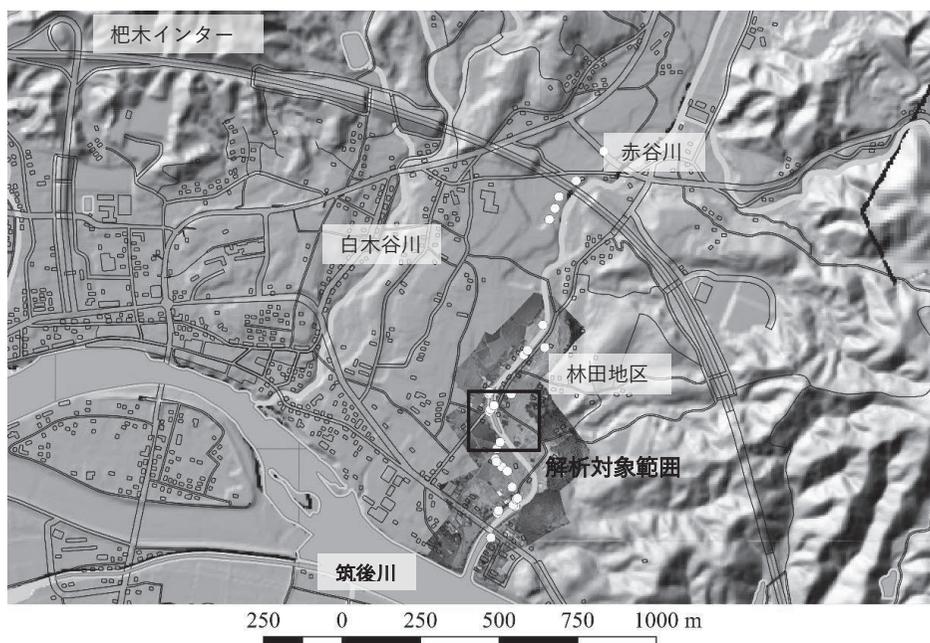
図-1 赤谷川下流域林田地区周辺の地理および撮影範囲・解析対象範囲

(7 月 13 日撮影 簡易オルソ処理, 周辺地図作製にあたり国土地理院基盤地図情報を利用した.)

堆積土量推定に利用した航空写真は、7月9日、7月13日に撮影されたものである（表1）。また、7月9日に撮影された画像は、発表者らによるもので、7月13日に撮影された画像は、春日井市消防署原科氏から提供頂いた。いずれの日の撮影も手動操縦で、撮影時の対地高度は80m以下、解像度4K(4000×3000画素)の静止画として記録した。7月9日撮影分については2秒間隔の自動撮影を行い、7月13日撮影分は手動間隔で撮影されている。行方不明者の捜索作業や土砂や流木の除去作業の妨げとなるため対空標識は設置せず、参照点として図-1において○で示されている複数の目標となる地物の座標と標高を仮想基準点方式のGNSSを用いて測位した。

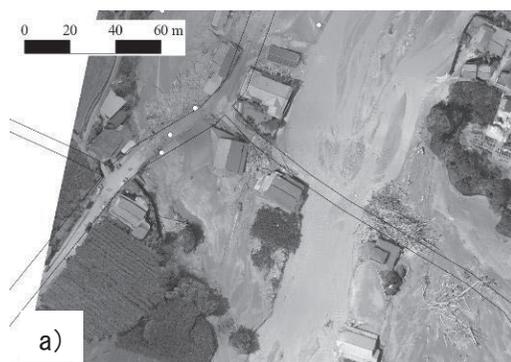
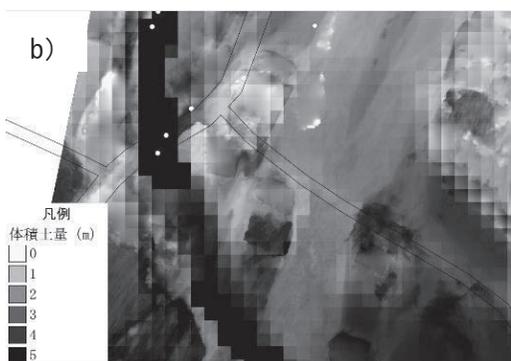
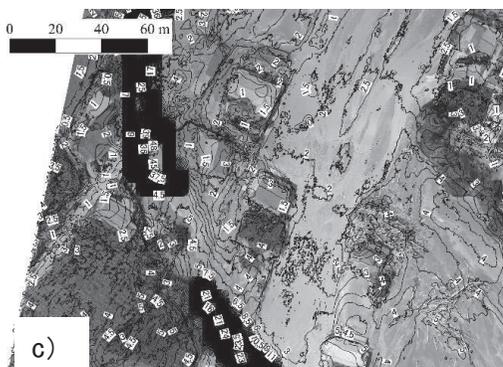
図-3 7月9日の土砂堆積状況と推定堆積土厚分布

- a) 簡易オルソ処理画像 b) 5 m 堆積土厚分布
c) bilinear 補間処理後の堆積土厚等値線図

GIS ソフトウェア (QGIS) を用いて 7 月 9 日、および、7 月 13 日の標高分布から発災前の標高分布を差し引くことで堆積土厚の分布を概算した。また、発災前の 5 m メッシュ DEM データに bilinear 補間処理を施して 10cm メッシュ化した後、発災後の標高分布との差分を取ったものから堆積土厚の等値線図を作成し、上空写真と合成した。図-1、図-2 の黒枠で示す領域における 7 月 9 日、7 月 13 日時点の堆積土厚の推定結果を、それぞれ図-3、図-4 に示す。

発災前後の DEM データの格子幅に大きな隔たりがあるにもかかわらず、家屋の前縁に堆積した流木の高さや、以前は田畑があった流路の周辺で広く堆積した土砂の堆積厚の把握が可能である。河道についてはデータが一部欠けており、堆積土厚を見積もることができない箇所が生じた。また、発災後の空撮画像から構成した表層 3 次元モデルと植生ソフトウェアによるグラウンドポイントの自動抽出では一部の低木や背の高い農作物等地物の影響を十分に取り除くことができず、地盤高の推定変位量に影響が表れていることが分かる。そのため、掘削作業にあたっては現地の植生等を考慮した上で搜索すべき箇所を選定する必要がある。図-3b、図-4c のように上空からの写真と合成した堆積土厚の等値線図を提供することが望ましい。

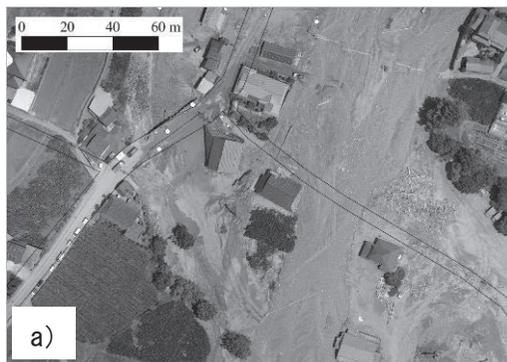
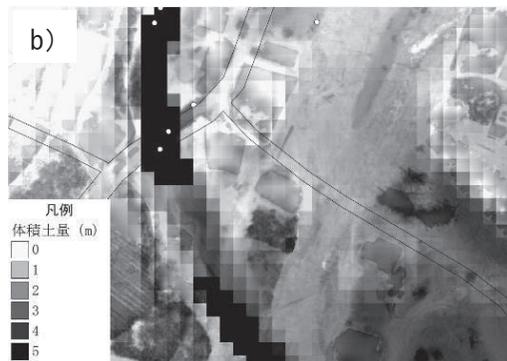
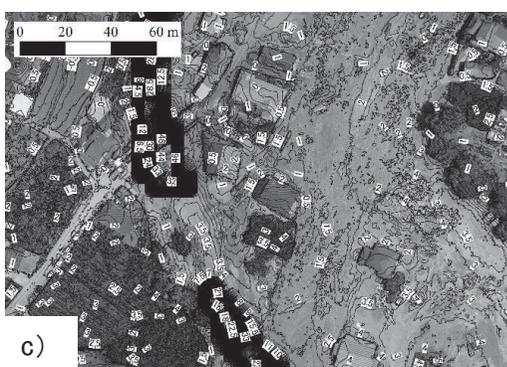
図-4 7月13日の土砂堆積状況と推定堆積土厚分布

- a) 簡易オルソ処理画像 b) 堆積土厚分布
c) bilinear 補間処理後の堆積土厚等値線図
