# 洪水浸水想定区域に立地する老人福祉施設における洪水リスクの評価

## 第2報 延岡市北川町川内名地区の事例

山本晴彦

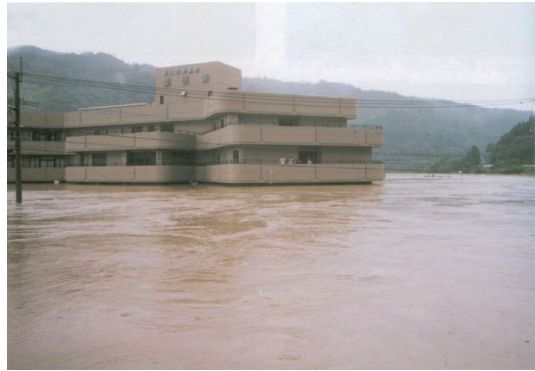
写真 1 1997 年 9 月 16 日の北川氾濫により 1 階部分が完全に水没した「螢邑苑」(『大水害』(北川町、1998)より転載)

延岡市北川町川内名に位置する介護老人保健施設「螢邑苑」は、医療法人悠隆会が開設した施設で、現在、定員 50 名、ショートステイ 8 名の規模で運営が行われている。施設が竣工した 2 か月後の 1997 年 9 月には台風 9 号に伴う豪雨により北川が氾濫し、町内で死者 1 人、床上浸水 582 棟、床下浸水 112 棟と、全家屋の 2/3 が浸水する甚大な被害が発生した。螢邑苑でも 1 階部分が水没（写真 1）し、施設の復旧までに 2 ケ月の月日を要した。翌 1998 年の 10 月の台風 10 号、2004 年 10 月の台風 23 号、2005 年 9 月の台風 14 号でも施設が浸水する被害が発生している。

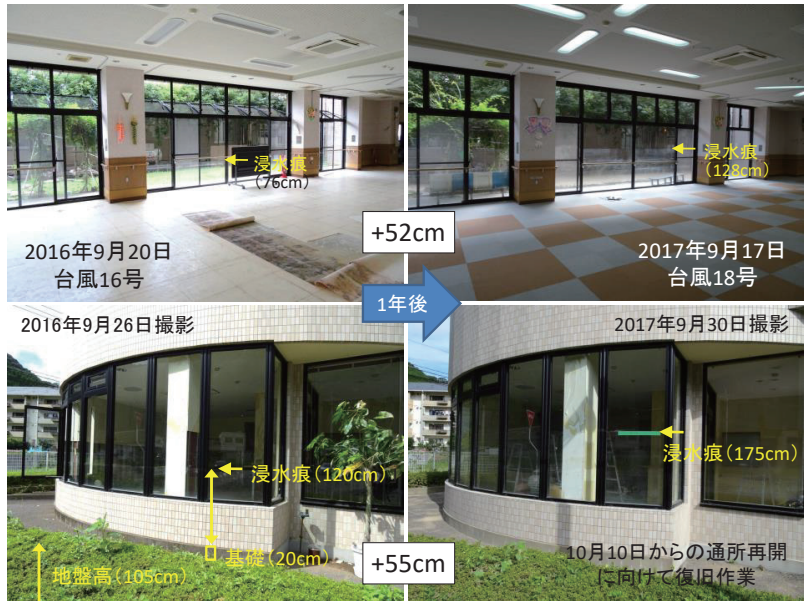
2016年9月19日には台風16号に伴う豪雨により、北川の水位が上昇して地区内を流れる曾立川の排水が不能となり、内水氾濫を引き起こし、隣接する田中医院で120cm、螢邑苑でも76cmの浸水被害が生じ、復旧までの約1ヵ月間は施設が使用できない状況となった。翌年の2017年も台風10号により田中医院で175cm、螢邑苑でも128cmの浸水被害が発生し、20日間の閉鎖を余儀なくされた。

写真2 2016年台風16号と2017年台風10号による介護老人保健施設「螢邑苑」(上)と田中医院(下)の浸水被害

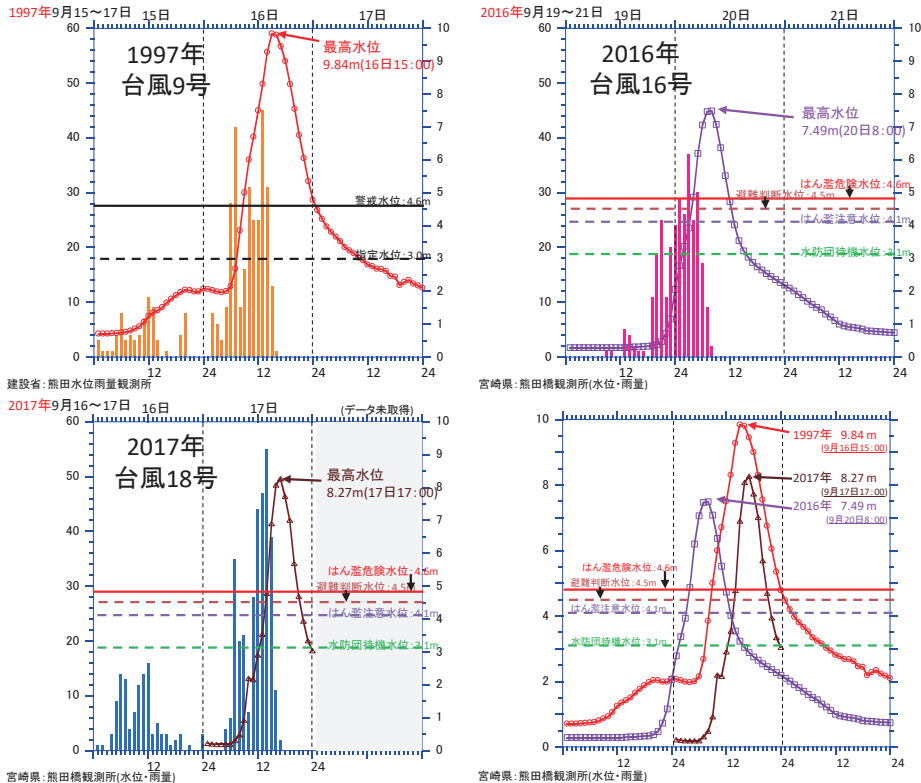
図5には、北川の熊田橋（図3参照）における洪水発生時の雨量と水位の推移を示した。近年では最大の洪水であった1997年9月豪雨では最高水位が9.84mにも達しているが、本災害を契機に実施された北川の激甚災害対策特別緊急事業（激特事業）により、2016年台風16号の豪雨では水位が7.49mと低く、堤防の決壊は免れている。しかし、川内各地区を流れる曾立川の濁流が北川の水位を上昇したため排水が出来なくなったことから地区内に滞留して内水氾濫を引き起す結果となった。このため、延岡市では8台の仮設ポンプを設置して内水氾濫を防ぐ計画を立てていたが、2017年台風18号の豪雨では水位が8.27mにも達し、排水不良で2年連続の浸水被害が発生した。さらに、2018年の台風24号に伴う豪雨では、螢邑苑は玄関先で濁流の侵入を食い止めたが、田中医院では3年連続で浸水被害が発生した。このことから、延岡市においてポンプの運用改善による排水強化、さらには曾立川の堤防を3m嵩上げすることにより内水氾濫を防止する計画が進められている。

図5 北川の熊田橋における洪水発生時の雨量と水位
