ため池堤体の経年劣化に関する 「内部侵食」について

石丸太一*・鈴木素之*・神木雄一*・若松知季**
*山口大学大学院創成科学研究科, **山口大学工学部

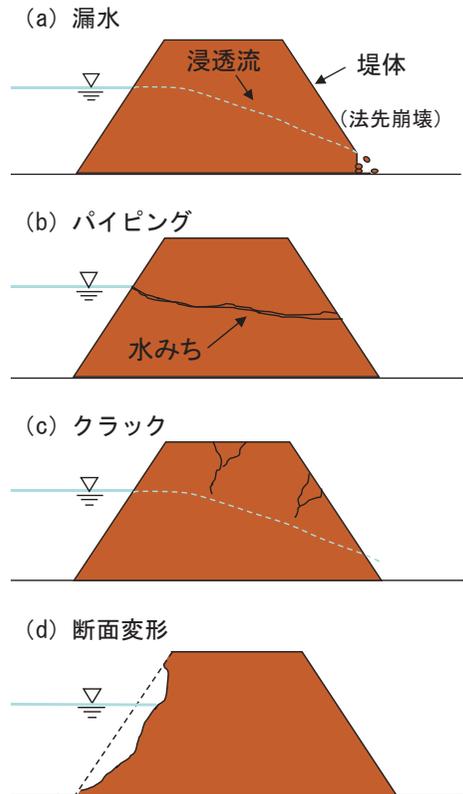
図-2 堤体の損傷形態⁴⁾

全国には約20万箇所のため池が存在し、そのうち、約70%のため池は江戸時代以前に築造されたものといわれている。その多くは農家数の減少や土地利用の変化から十分な維持管理がなされておらず、ため池堤体の経年劣化が懸念される。山口県には9,995箇所のため池がある。図-2に模式的に示すように、漏水やパイピング、クラック、断面変形などの堤体の損傷はため池の機能や安全性の低下の原因となる⁴⁾。ため池の安全性を検討する上で堤体の損傷の観察は極めて重要で、損傷の程度は改修必要性の大きな判断材料となる。

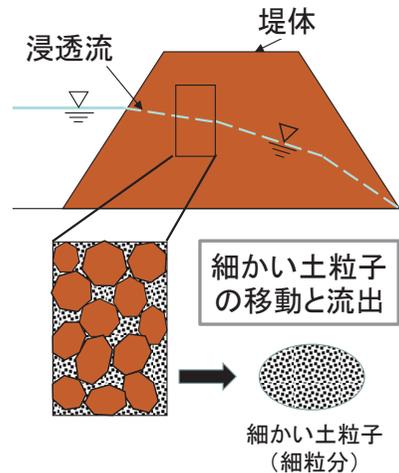
図-3 内部侵食のイメージ図

ため池内部には貯水によって水が浸透し土中を流れている。これを浸透流というが、この影響を長期間受けた結果、細かい粒子が土中を移動し、さらには堤体外に流出している可能性がある。これより、土の内部の隙間が多い状態になり、強度の低下が懸念されている。内部侵食現象の存在は35年ほど前から言われているが⁹⁾、その発生メカニズムや堤体の安全性に与える影響は不明瞭なことが多く、ため池堤体の安定評価方法に反映されていない。そこで、本研究では、内部侵食が発生する条件や発生しやすい土の性質、進行・発達メカニズムなどを解明することを目的として、内部侵食の挙動を把握する実験と内部侵食の発生が堤体の強度にどのような影響を与えるのかを調べる実験の2本柱で研究を進めている。以下に、現時点での双方の研究結果を述べる。

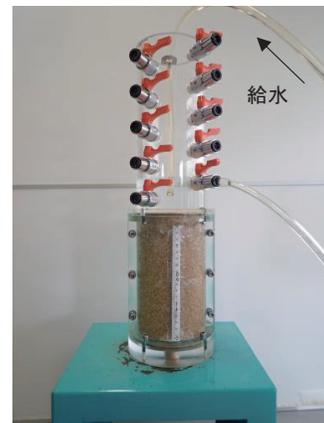
写真-1 一次元透水カラム

写真-1 に本実験で使用した実験装置を示す。透明の円筒容器に土を詰め、模型地盤を作製し、上方から下方に水を浸透させることで、内部侵食を再現することができる。土供試体の底部には孔のあいた多孔板とメッシュを敷くことで、細かい土粒子のみが土供試体から流出できるようになっている。使用する土の種類や性質、土の詰め方（密度）などの土質・地盤条件と模型地盤上部の水位を変えることで、様々な条件での内部侵食の起こり方を明らかにすることを目的とした。図-4 は、約5分間、土供試体に水を流し、排出された土粒子を含む排水を等量ずつ回収したものである。水の濁りは時間がたつにつれて薄くなっていくものの、完全に透明にならず、土粒子が排出され続けているのが分かる。この実験によって、なぜ時間差で土粒子が排出されるのか、この間に細かい土粒子はどのような動きをしていたのかを

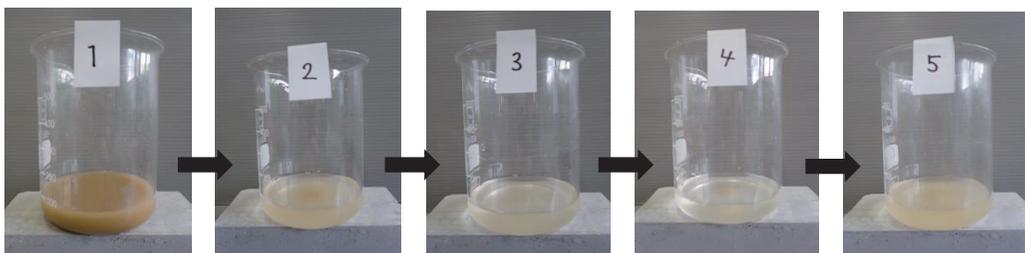
図-4 土粒子の排出状況

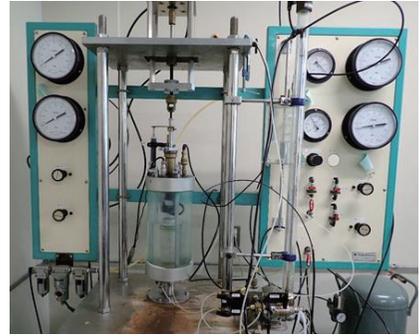
写真-2 三軸圧縮試験装置

内部侵食が発生すると、地盤の密度や細かい土の含有量、土粒子の配置など土の内部状態は刻々と変化すると考えられる。その土の状態変化がどのように強度に影響するのかを調べるのがこの実験の目的である。写真-2に本研究で使用した三軸圧縮試験装置を示す。この装置は土の強度や変形性を調べるものである。本実験では、試験装置内で内部侵食を発生させられるように、上記の一次元透水カラムと同様に、土供試体の底部にメッシュを敷き、土供試体の上方から下方に水を流すことによって細かい土粒子を流出させ、内部侵食を再現することを試みた。図-5は三軸圧縮試験で得られた応力-ひずみ関係であり、両矢印で示す部分の高さはせん断強度である。2つの応力-ひずみ曲線は、同じ条件で作製した土供試体に対して、透水していないもの（実線）と透水したもの（破線）である。この図から、浸透による強度低下が確認された。様々な条件下で透水の有無による強度変化を調べ、実際のため池堤体でどれほどの強度低下が発生しうるのかを検討することが重要である。

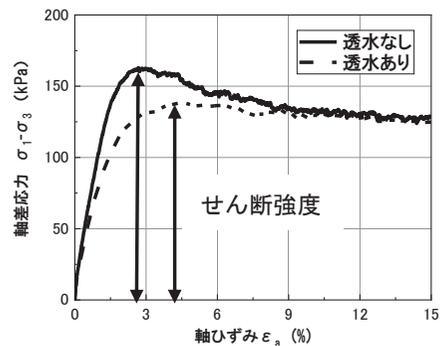
図-5 応力-ひずみ関係
