# わが国における遊水地整備計画の現状

## 第2報 2019年台風19号による那珂川の洪水災害を事例として

山本晴彦<sup>1</sup>・辻本ひかり<sup>2</sup>・兼光直樹<sup>1</sup>

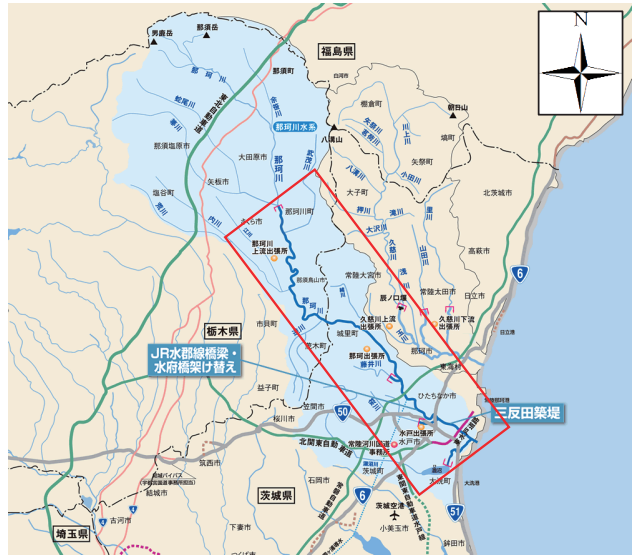
図2 那珂川流域図(常陸河川国道事務所<sup>6)</sup>)  
( は図3の範囲と一致)

那珂川は、栃木県北部那須郡那須町の那須岳山麓を源流とし同県の東辺部を南流し、茂木町で東に流路を変え、茨城県を南東に流下してひたちなか市と東茨城郡大洗町の境界部で太平洋に注ぐ一級河川で、総延長は150km、流域面積は3,270km<sup>2</sup>となっている<sup>6)</sup>。明治以降、河川流域の低平地には人口の増加により宅地開発が進み、流域は水害の常襲地となっている。特に、1986年8月の「昭和61年8月豪雨」、1998年8月の「平成10年8月豪雨」<sup>7)</sup>は那珂川流域や阿武隈川流域に甚大な浸水被害を及ぼしている。

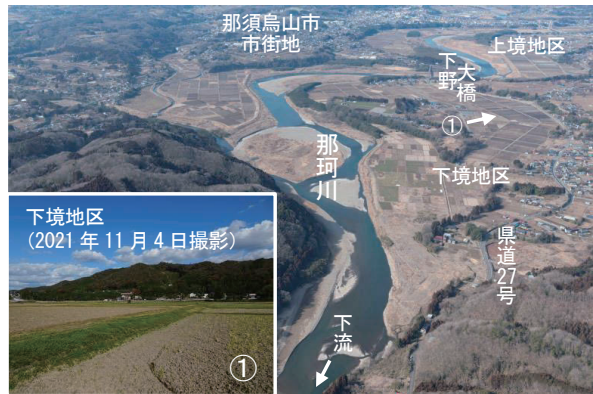
写真1 那須烏山市下境・上境地区の空中写真(図3の写真④に相当)(出典:常陸河川国道事務所)

写真1には、那須烏山市下境地区の空中写真、図4には国土地理院の旧版地図(1906年)、空中写真、治水地形分類図を示した。那珂川が市内の東側を北から南に東西に蛇行しながら流れ下り、下境地区では下野大橋を過ぎると南に進路を変えて南南東の方向に流下している。
