# 東広島市黒瀬町の流紋岩地帯の地質特性と 土石流発生履歴

本報告では、流紋岩が分布する東広島市黒瀬町広島国際大学南方斜面およびその西側の地区を調査対象として、堆積物の粒度特性について分析を行い、地質条件の違いによる土砂災害への影響について検討した。

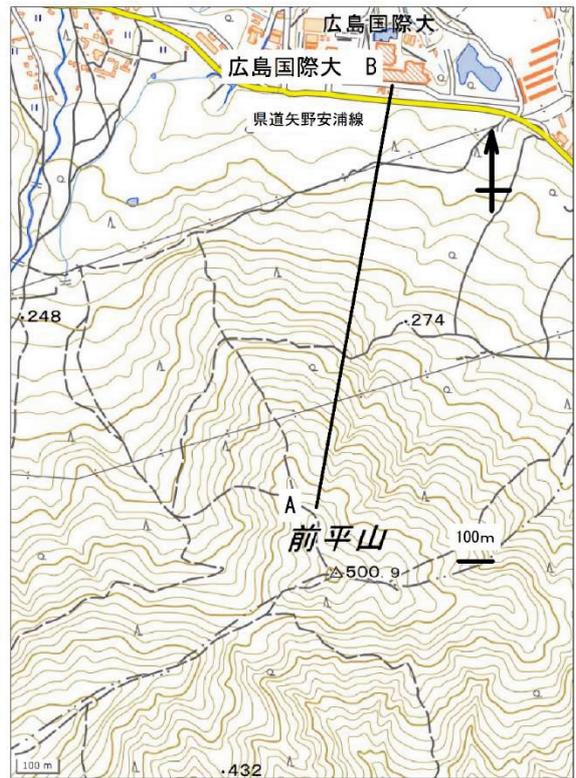
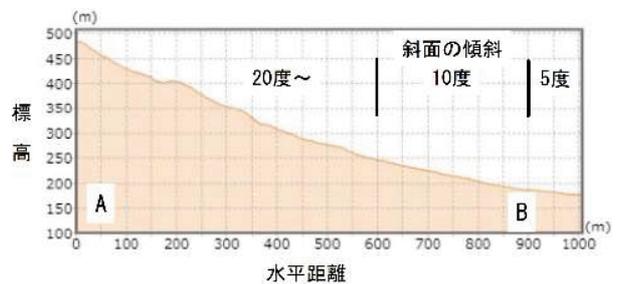
調査地域は、基盤岩として中生代の流紋岩類が分布する、前平山（標高 500.9m）の北向き斜面である。図-1 に国土地理院の地形図を示す。調査箇所は、2018年7月に土石流の発生した広島国際大学南方斜面の溪流の支流部の5溪流を対象とした。

図-1 調査地区の地形図と地形断面図

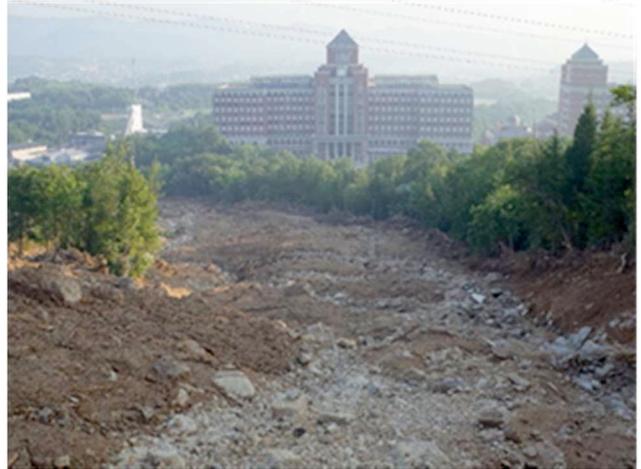
被災後の現地の写真を写真-1に示す。斜面崩壊は、前平山の北側斜面の複数の谷で発生し、幅50m程度でシート状の土石流が南側から北側に向けて流下し、山麓部の県道と広島国際大学の敷地の一部にも流下した。

写真-1 広島国際大学南方の斜面上方から下方を見た状況、

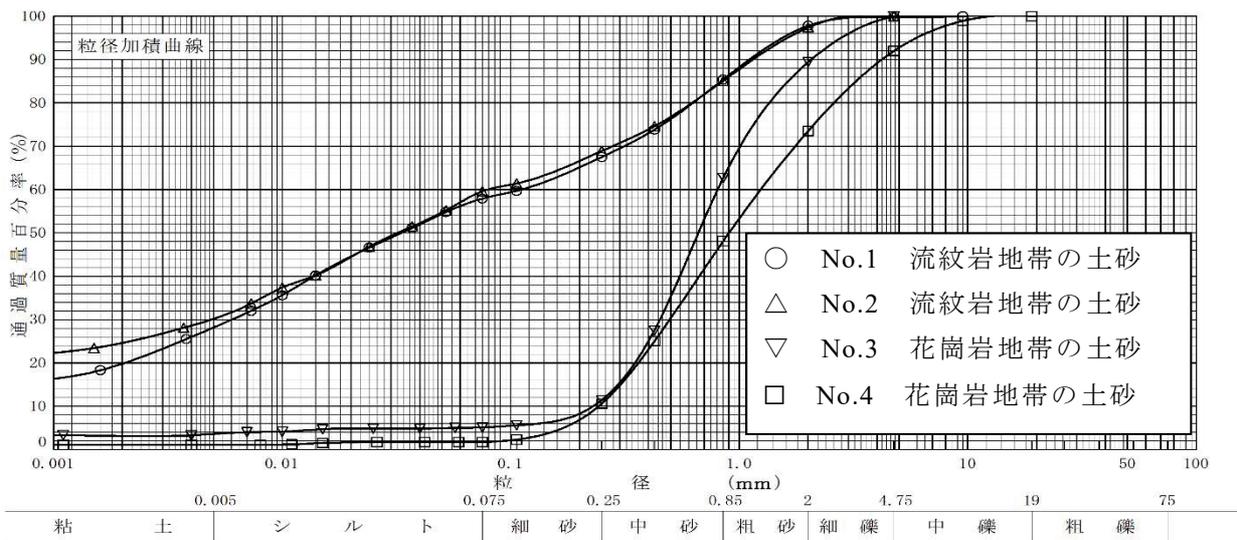
花崗岩分布域と流紋岩分布域の地質条件の違いによる土石災害の特性の違いについて調査するため、現地で採取した堆積物の試料の土質試験を実施した。花崗岩の試料は、2014年8月に土石流災害の発生した広島市安佐南区緑井地区の溪流の末端部付近の地表面下で採取したものである。流紋岩地帯の試料は、2018年7月に土石流災害の発生した、黒瀬町の国際大学南方斜面の溪崖部で採取した。それらの粒径加積曲線を図-2に示す。

ここでは、流紋岩と花崗岩の分布域における堆積物の粒度構成に、明瞭な違いが認められる。No.1とNo.2の試料は、流紋岩が風化した土砂を起源とする堆積物で、粘土・シルト分が58~60%、砂分が37~40%、礫分が2~3%であり、粘土・シルト分が半分以上を占める。これは、流紋岩は、斑状組織の発達した岩石で、石基の部分が細く、風化すると粘土分を帯びやすいためである。

これに対して、No.3とNo.4の試料は、花崗岩が風化した土砂を起源とする堆積物で、粘土・シルト分が4~5%、砂分が71~84%、礫分が10~25%であり、砂分が大部分を占める。これは、花崗岩が石英・長石・雲母などからなり等粒状組織の岩石であり、風化すると砂状（まさ状）になりやすいためである。粗粒分の多い土石流は細粒分主体のものより浸食力があり、広島市安佐南区周辺では、広島国際大学南方斜面に比べると、谷の形状が明瞭で、複数の溪流で土石流が発生したと考えられる。

図-2 花崗岩地帯と流紋岩地帯の堆積土砂の粒径加積曲線

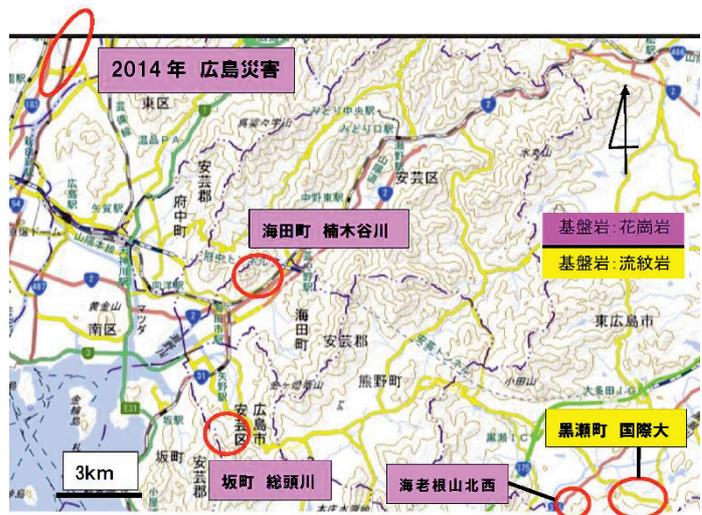
図-3 に広島市南西部に位置する海田町と坂町の土石流の履歴調査<sup>2)</sup>と今回の調査した箇所的位置図を示す。2014年の広島災害の発生した安佐北区と安佐南区付近、および海田町と坂町の基盤地質は花崗岩類であるが、黒瀬町の基盤地質は流紋岩類から構成されている。

図-3 広島市南部から東広島市周辺の調査地区
