# 2025年8月豪雨により熊本県で発生した

## 浸水被害の特徴

### 第2報 上天草市・天草市を事例として

山本 晴彦

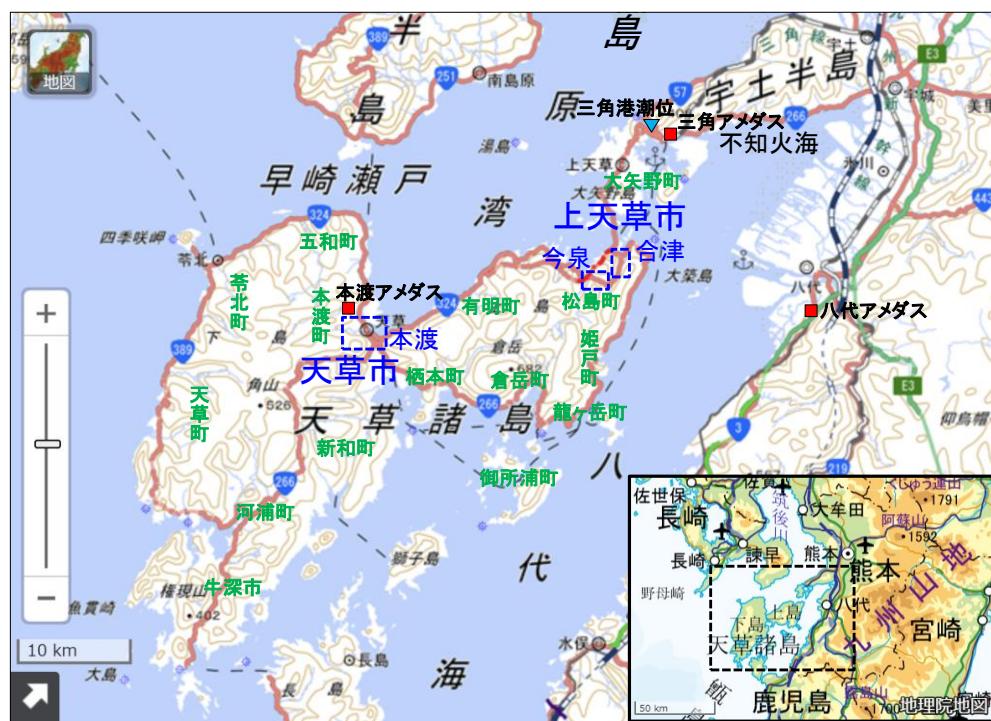
図1 上天草市（松島・今泉地区）・天草市（本渡地区）の位置

ここでは、天草諸島で浸水被害が甚大であった上天草市松島町の合津・今泉地区、天草市の本渡地区を対象としている（図1）。これらの地区は干満差が大きい八代海（不知火海）や島原湾に面しているため、沿岸部では高潮による被害（1999年台風18号他）が幾度となく発生している。

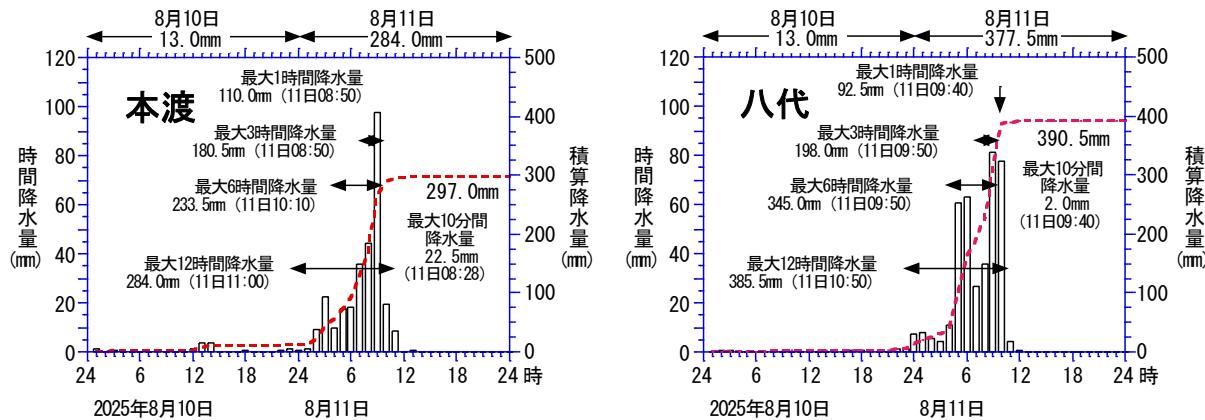
図2 2025年8月10日～11日の熊本・本渡・八代のアメダスにおける時間降水量の推移

第1報には8月10日～11日の積算降水量の分布を示しており、長洲市一玉名市一熊本市北西部、天草市一上天草市一八代市・氷川町一甲佐町・美里町の2つの強雨域が認められる。県内では、ほぼ10日22時頃から翌11日10時頃までの12時間の短時間豪雨が観測されている。本渡・八代では熊本とは異なり最大6時間降水量では11日9～10時頃に認められている(図2)。

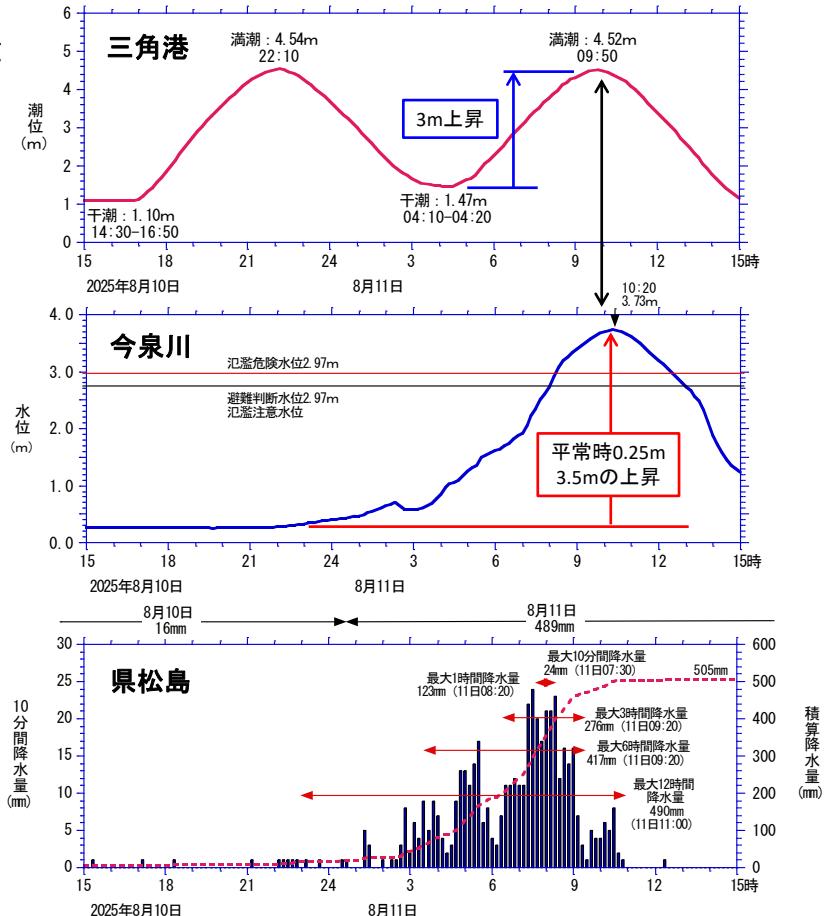
図3 県松島雨量、今泉川水位(三石橋)、三角港の潮位の推移

旧松島町阿村の阿村小学校のグラウンド脇に松島アメダス(降水量のみ)が開設されているが、今回の豪雨では雨量計の転倒ますが浸水し、11日8時10分以降は欠測となっている。アメダスから西南西に約680m離れた場所に熊本県が設置した県松島の雨量計では、積算降水量が505mm、最大1時間降水量も123mmを観測している。旧松島町中心部の合津地区を流れる合津川の水位計は欠測しており、南側の流域の今泉川の水位は雨量のピークから約2時間半遅れて氾濫危険水位を大きく超える3.73mを観測し、三角港の満潮とほぼ一致している。

八代海（三角港）が干潮から満潮へ上げ潮の時間帯に豪雨が重なり、今泉川の水位（三石橋）が10時20分に3.73mを観測する高水位となり、松島町内の合津川や今泉川の流域で外水氾濫が発生した（図3）。

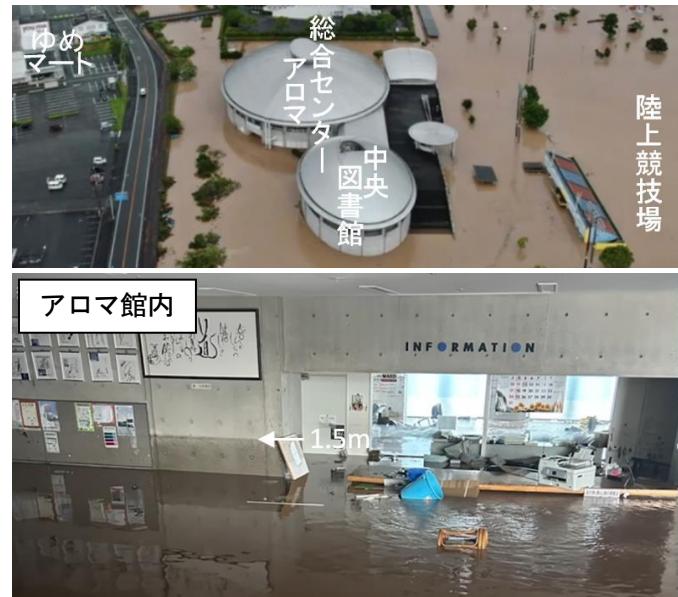
写真1 合津地区の松島総合センター「アロマ」と中央図書館における浸水被害（上天草市提供）

合津地区には市役所松島庁舎（旧松島町役場）をはじめ、体育館、文化ホール、野球場、陸上競技場が整備された松島総合センター「アロマ」、図書館が立地しているが、標高が低い内陸の総合センターや図書館が浸水する被害（写真1）に見舞われており、現在も復旧の目途は立っていない。

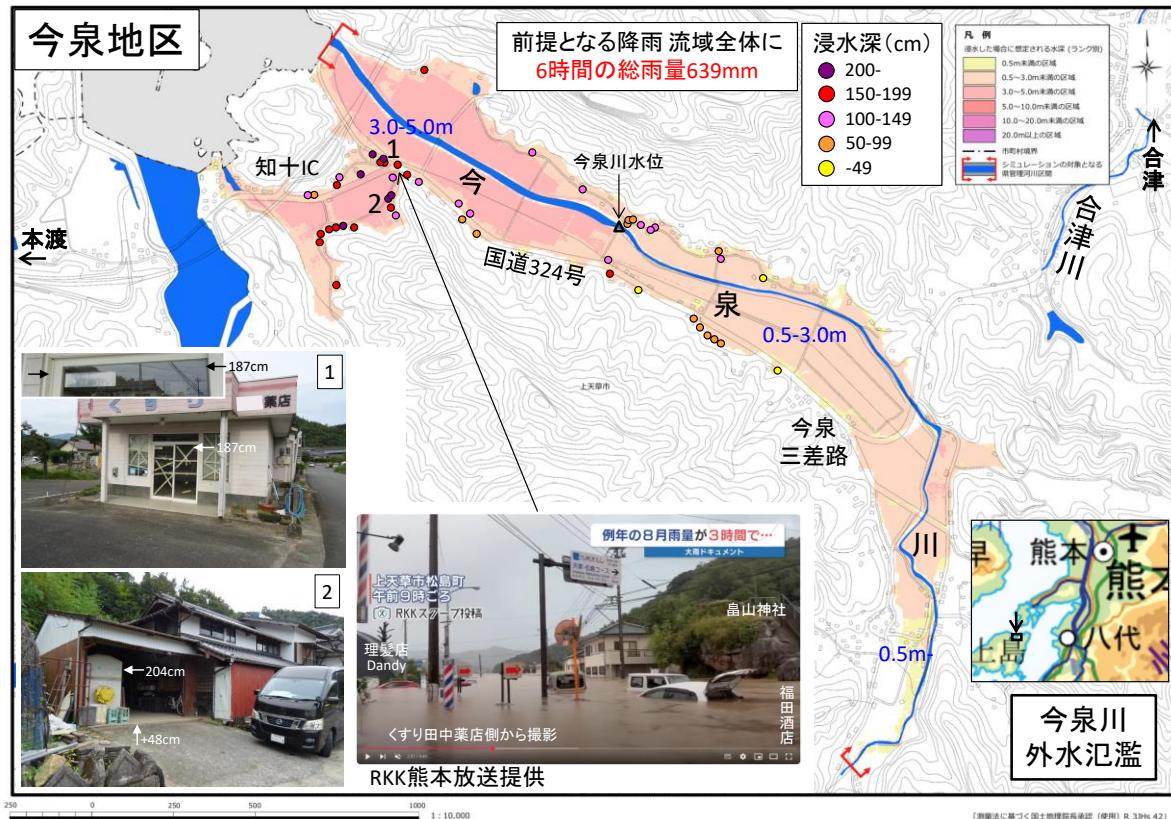
図5 上天草市（今泉地区）における洪水ハザードマップ（想定最大規模）・実績浸水深（cm）と浸水被害の状況

図5の今泉川の洪水ハザードマップ（想定最大規模）では、下流域で3~5mの浸水深が想定されている。今回の水害では2mを超える浸水深に見舞われており、農家の倉庫では農機具や低温貯蔵庫などの浸水により、被害が大きく拡大している。

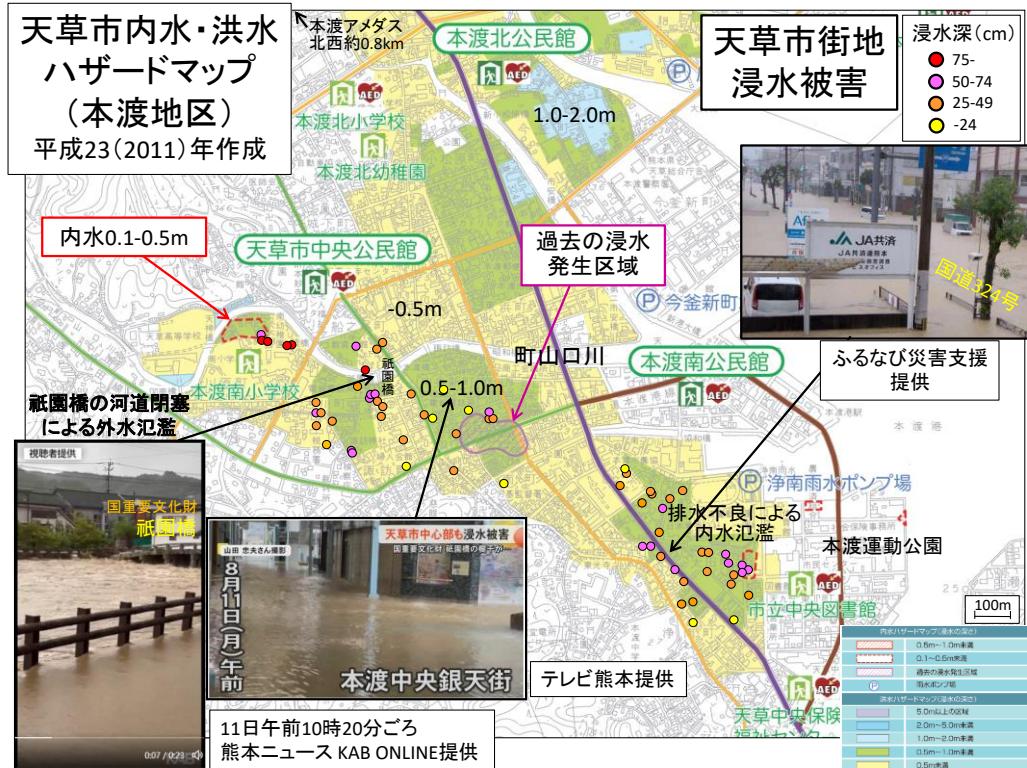
図6 天草市内水・洪水ハザードマップ（本渡地区）・実績浸水深（cm）と浸水被害

天草市の市街地の本渡地区では、天草市が平成23(2011)年に作成した内水・浸水ハザードマップ(図6)に示したように、町山口川に架かる祇園橋(国指定重要文化財)付近からの越水により、特に中央銀天街を含む右岸で浸水被害が生じており、内水氾濫も発生して最高1mの浸水高となっている。また、本渡運動公園西側の埋立地一帯でも内水氾濫(最高約70cm)による浸水被害が生じている。

祇園橋の河道閉塞による外水氾濫

排水不良による  
内水氾濫
