平成 26 年 8 月豪雨による広島被災地の 侵食地形と地質

黒木貴一*・池見洋明**・磯 望***

*福岡教育大学、**九州大学、***西南学院大学

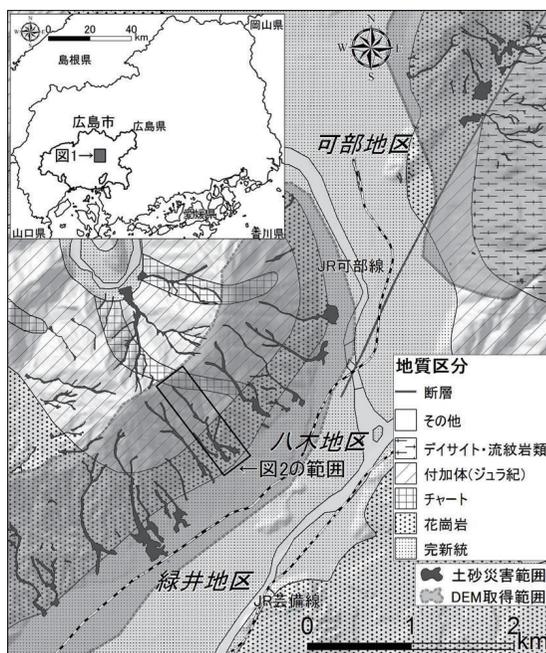
図 1 研究対象地域と地質

八木 4 丁目被災地の上流側は付加体、下流側は花崗岩分布域とされる(図 1)。図 2 を見ると開析谷は谷底と谷壁の境界が不明瞭な U 字状谷を示す特徴を持つ。その明暗から斜面崩壊や谷底の侵食による凹凸が顕著な開析谷の侵食域と、土石流が砂防ダムや雑壇状の住宅地に到来し扇状地を形成した山麓の堆積域に大凡区分される。
